UK PACT: Plan integral y hoja de ruta para una movilidad sostenible en Bogotá-región durante y después del COVID-19

Producto 2:

Diagnóstico y propuesta para mejorar la accesibilidad de peatones y ciclistas en la Carrera 50.

14/06/2023

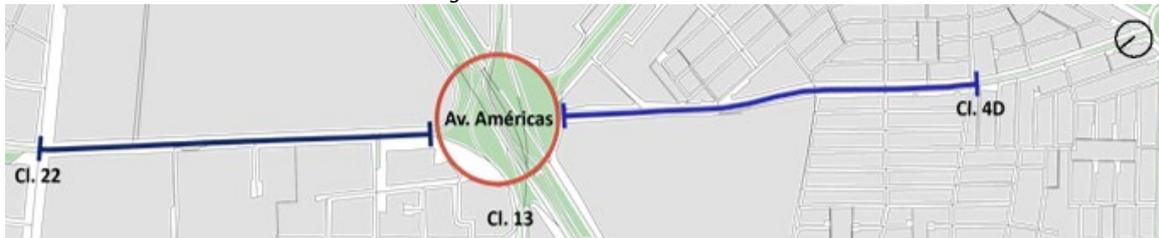
Ilustración 3. Segmentos del Tramo 2 – Corredor Carrera 50

Desde la calle 22 cuenta con 3 carriles en sentido sur – norte y 2 carriles en el sentido contrario hasta la Av. de las Américas, después de este sector se tienen 3 carriles por sentido. En la intersección con la Av. de las Américas se presenta una discontinuidad en el corredor que obliga a realizar un sobre recorrido sobre la Av. Calle 13 y Av. de las Américas para poder retomar el tránsito por la Carrera 50. Los segmentos en los que se ha dividido este tramo para su análisis se presentan en la *Ilustración 3*.

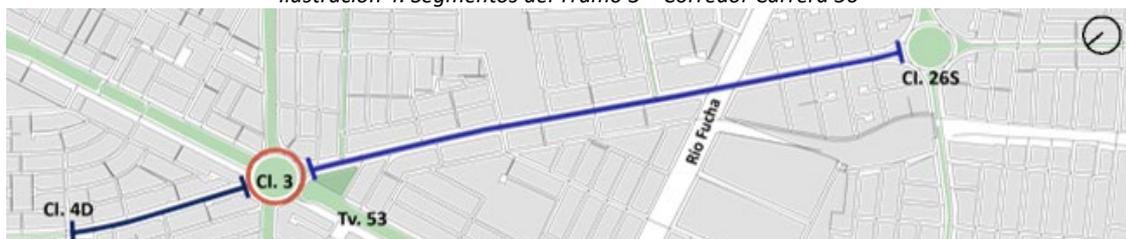
Ilustración 4. Segmentos del Tramo 3 – Corredor Carrera 50

Desde la calle 4D cuenta con 3 carriles en sentido sur – norte y 2 carriles en el sentido contrario hasta la Av. Calle 3, después de este punto se tienen 3 carriles por sentido. Como aspectos particulares resalta que a la altura de la Calle 17 Sur atraviesa el canal del río Fucha, así como es relevante mencionar que existe una glorieta en la que confluyen, además del corredor, la Av. Calle 3 y la Transversal 53. Esta última es el corredor del futuro proyecto férreo del sur. Los segmentos en los que se divide este tramo se presentan en la *Ilustración 4*.

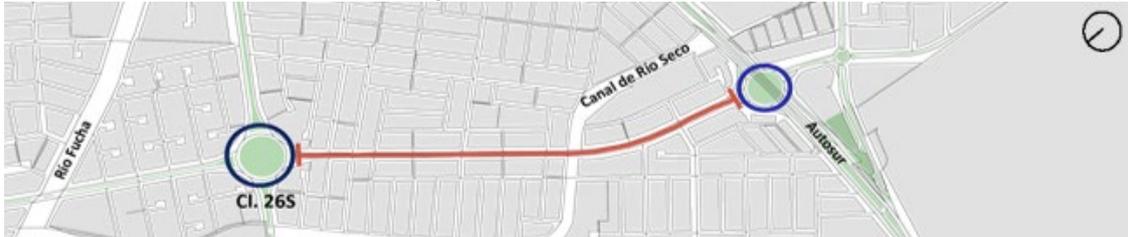
Ilustración 5. Segmentos del Tramo 4 – Corredor Carrera 50

Este tramo cuenta con 3 carriles por sentido y un separador con ancho promedio de 3 m. Resalta en este tramo la existencia de dos glorietas, una en la Av. Primero de mayo y otra en la Autopista Sur. Los segmentos en los que está dividido este tramo pueden observarse en la *Ilustración 5*.

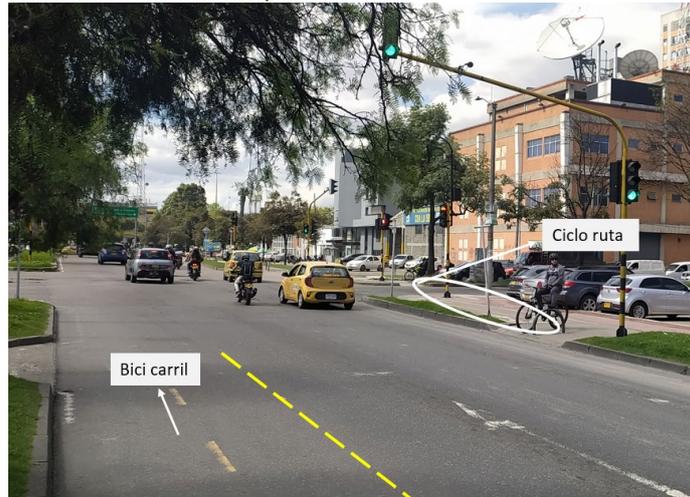
Ilustración 9. Cambio de tipo de ciclo-infraestructura sobre el Tramo 2.

Con respecto al **Tramo 2**, se tiene la continuación del bici carril bidireccional segregado en la calzada sentido Norte – Sur hasta la Calle 17. En este punto, el carril exclusivo segregado finaliza y se convierte en una ciclorruta sobre el andén occidental de la vía con segregación que en algunos puntos está en mal estado o es inexistente. La *Ilustración 9* presenta el punto en el que se da la transición de ciclo-infraestructura sobre calzada a sobre andén.

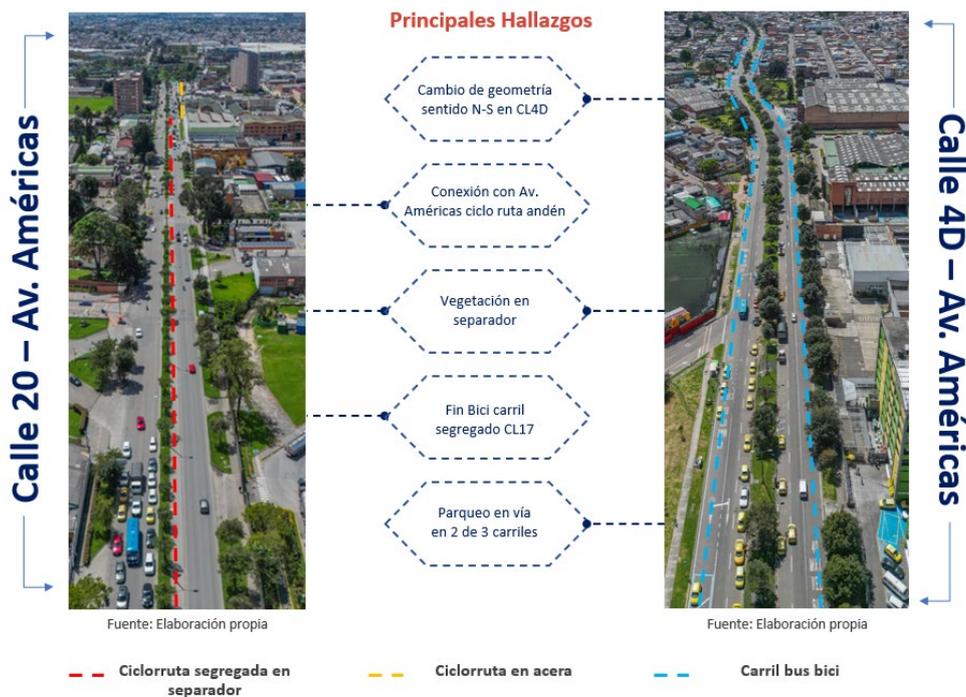
Ilustración 11. Conexión con ciclo infraestructura Calle 13. Tramo 2.

Este último sector del tramo presenta problemas de parqueo en vía que dificultan el tránsito continuo, cómodo y seguro del ciclista, obligándolos a desplazarse por los carriles izquierdos o el andén, en donde encuentran conflicto con otros actores viales. La *Ilustración 11* presenta de manera general los principales aspectos expuestos para el Tramo 2.

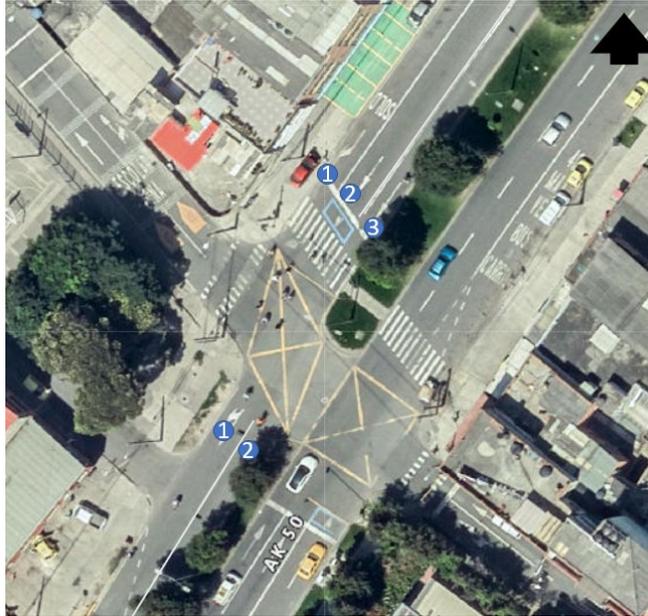
Ilustración 12. Reducción número de Carriles. Tramo 3.

Luego, al iniciar el recorrido sobre el **Tramo 3** a la altura de la Calle 4D, se evidencia una reducción en el número de carriles en el sentido Norte – Sur (tres a dos carriles), pero manteniendo el carril Bus-bici prioritario al costado derecho de cada calzada. Esto se observa en la *Ilustración 12*.

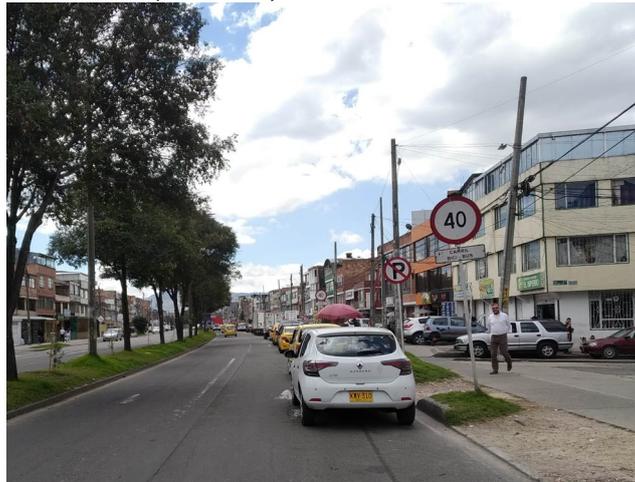
Ilustración 13. Parqueo en Vía y andén Calle 4D – Av. Calle 3ra. Tramo 3.

Esta reducción de carril continúa hasta la glorieta de la Av. Calle 3ra y, además de tener implicaciones en la capacidad vial, tiene impacto negativo en la zona debido a que es un sector en el que una cantidad importante de vehículos se estacionan en vía durante algunos periodos del día, llegando incluso a dejar casi inoperativo el carril derecho, es decir, el carril Bus-bici. Por esto, la seguridad de los ciclistas se ve comprometida al tener que compartir el único carril operativo para el modo no motorizado con todo tipo de vehículos automotores, lo cual es agravado por el parqueo sobre andén que imposibilita transitar por esa zona.

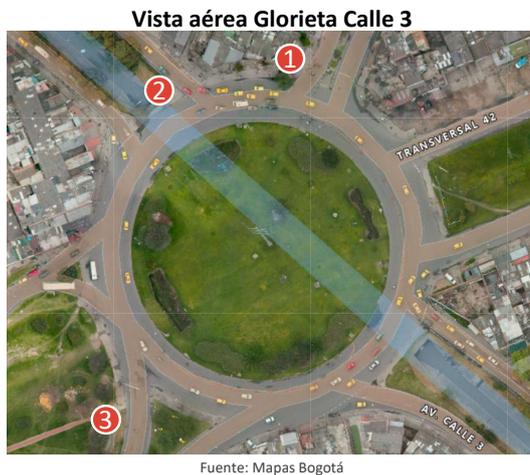
Ilustración 14. Hallazgos zona peatonal. Glorieta Av. Calle 3ra.

A la altura de la Av. Calle 3ra se encuentra una glorieta que ayuda en la distribución de sus flujos, los de la Carrera 50, la transversal 53 y la transversal 42. En este punto, es evidente la ausencia de señalización y segregación para el ciclista, las aceras angostas y la presencia de escombros y basuras

que impiden el paso cómodo para el peatón. Además, la intersección no cuenta con rampas para asegurar la accesibilidad a todo tipo de usuarios.

Mal estado del sendero peatonal y acceso a glorieta

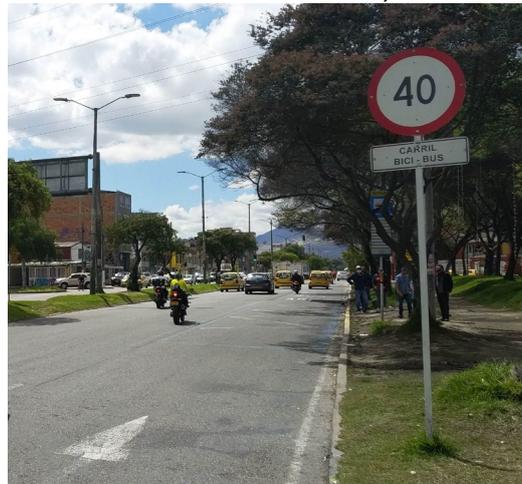
Ilustración 15. Señalización entre Av. Calle 3ra y Av. Primero de Mayo.

Entre la Av. Calle 3ra y la Av. Primero de Mayo los andenes se encuentran en términos generales en buen estado, presentando algunos desniveles puntuales y ausencia de rampas en algunos cruces viales. Por su parte, la ciclo-infraestructura continúa siendo el carril Bus-bici de segregación blanda que viene constante desde la Av. de las Américas. La señalización horizontal en este tramo se encuentra en regular estado y, en ciertos puntos, la señalización vertical no alerta a los usuarios ni fomenta la protección para el ciclista, tal como se observa en la Ilustración 15.

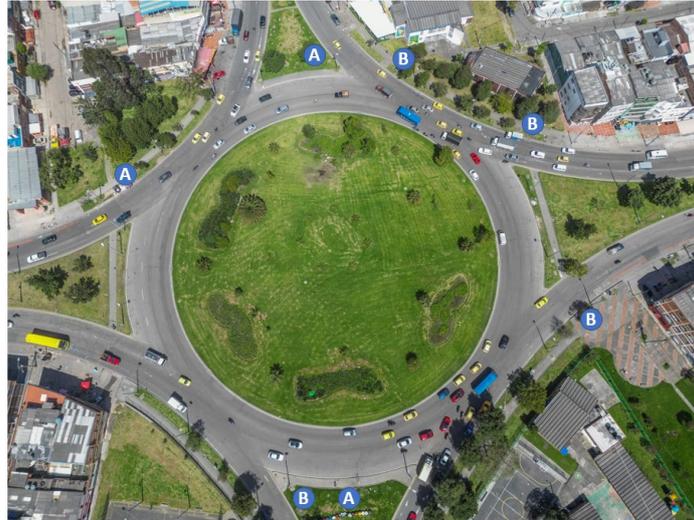
Ilustración 16. Obstáculos sobre la glorieta de la Av. Primero de Mayo.

Finalmente, en la intersección de la Av. Primero de Mayo con Carrera 50 (inicio del tramo 4) existe una glorieta de tres carriles con un anillo central de aproximadamente 100 m de diámetro. Para este sector, nuevamente se nota la ausencia de señalización para el tránsito seguro del ciclista dentro de la glorieta. Además, los pasos peatonales evidencian obstáculos como señales, postes y basuras que impiden el tránsito continuo, cómodo y seguro. La ubicación de estas condiciones se presenta en la *Ilustración 16*.

A Obstáculos B Ausencia de rampas

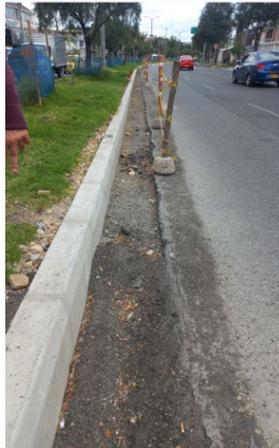
Ilustración 17. Intervenciones sobre el tramo Av. primero de mayo – Auto sur.

Entre la Av. Primero de Mayo y la Autopista Sur, IDU finalizó trabajos sobre las aceras para generar continuidad y nivelación en toda la zona. Además, intervino el separador central reduciendo su ancho 0,5 m a cada costado para generar un espacio adicional que permita implementar una ciclorruta adosada al separador. La *Ilustración 17* presenta el tipo de intervenciones realizadas.

Trabajos en separador

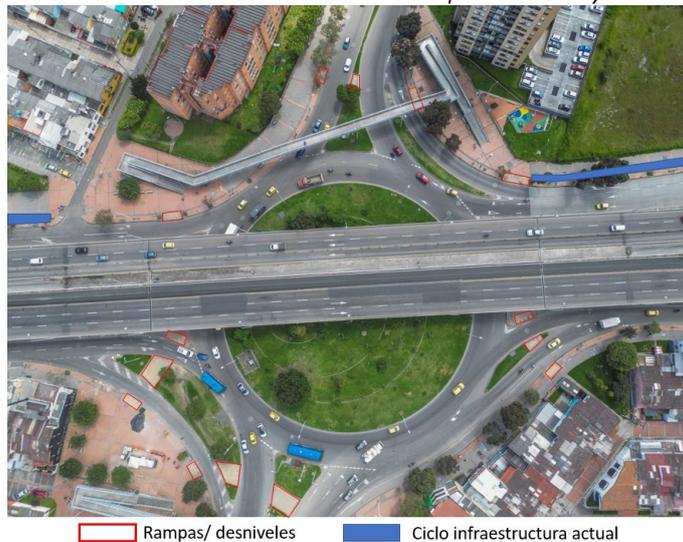
Ilustración 18. Intervenciones sobre el tramo Av. primero de mayo – Auto sur.

En cuanto a la glorieta de la Autopista Sur con Carrera 50 (punto final del corredor), es inexistente la señalización referente al ciclista en toda la intersección. Este punto cuenta con rampas que permiten el paso por debajo del puente y existe una delimitación clara para cada actor vial, sin embargo, las ventajas que ofrecen los andenes en buen estado se contrarrestan con la presencia de habitantes de calle que generan percepción de inseguridad y lleva a que, tanto ciclistas como peatones traten de tomar rutas alternativas para poder cruzar la Autopista Sur. La *Ilustración 18* presenta una vista aérea de la glorieta y la ubicación de rampas y desniveles que facilitan el paso a los modos no motorizados, además, se señala la ubicación de la ciclo infraestructura de la Auto sur.

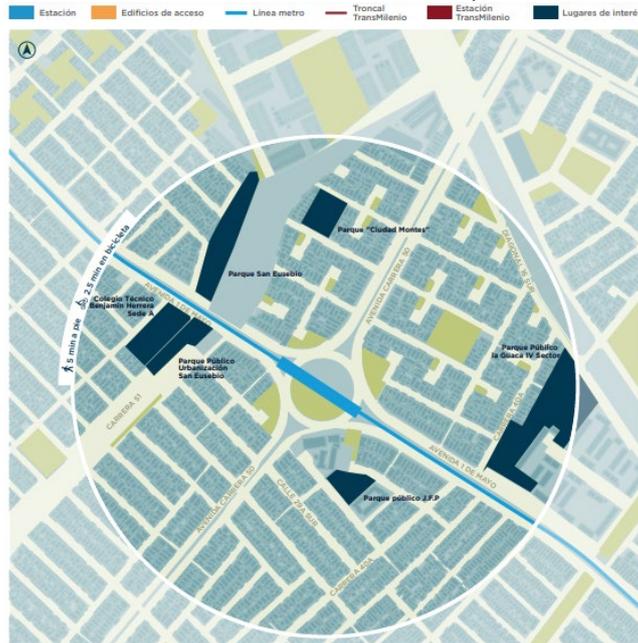
Ilustración 24. Estación 8 – PLMB Av. 1 de Mayo - Carrera 50.

La primera línea de metro de Bogotá, en su trazado sobre la Av. Primero de Mayo contará con una estación sobre la Carrera 50 que estará ubicada en la parte interior de la glorieta. Esta estación será la octava del sistema férreo y tendrá tres niveles, incluyendo en el primero la zona de acceso y bici-parqueadero con 500 cupos, en el segundo diferentes servicios para la comunidad, y el último nivel tendrá la plataforma de embarque y desembarque.

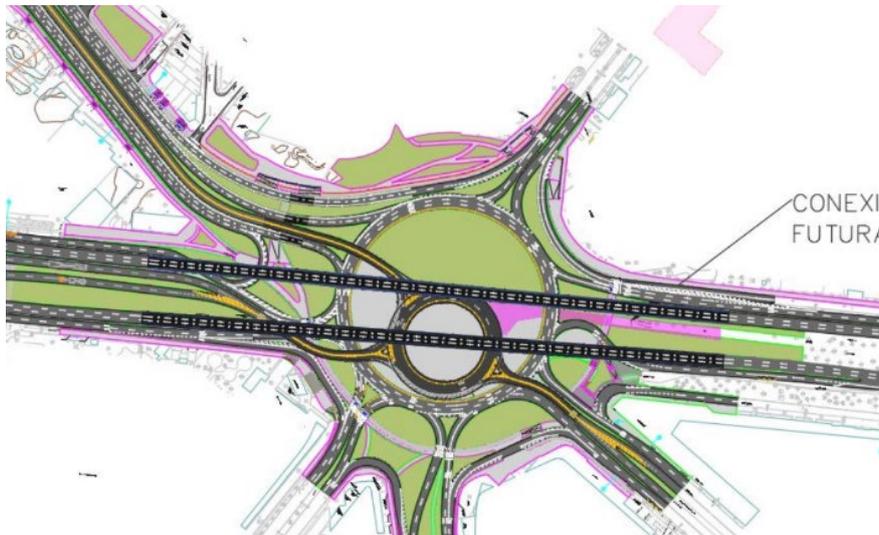
Ilustración 25. Intersección Av. Américas-Carrera 50.

Otra obra que será llevada a cabo en el corto plazo es la troncal de Transmilenio de la Calle 13. Proyecto que, además de contar con 13 nuevas estaciones para el sistema, contempla la reestructuración de la intersección en la que confluyen las troncales Américas, Calle 13, Calle 6, y la Carrera 50.

Esta intersección contará con tres niveles para dar continuidad a la carrera 50 por medio de una glorieta en el primer nivel, mientras que en el segundo nivel una glorieta solucionará todos los movimientos para poder conectar las troncales Calle 13 y Américas. El último nivel solucionará los movimientos directos de la Av. de las Américas.

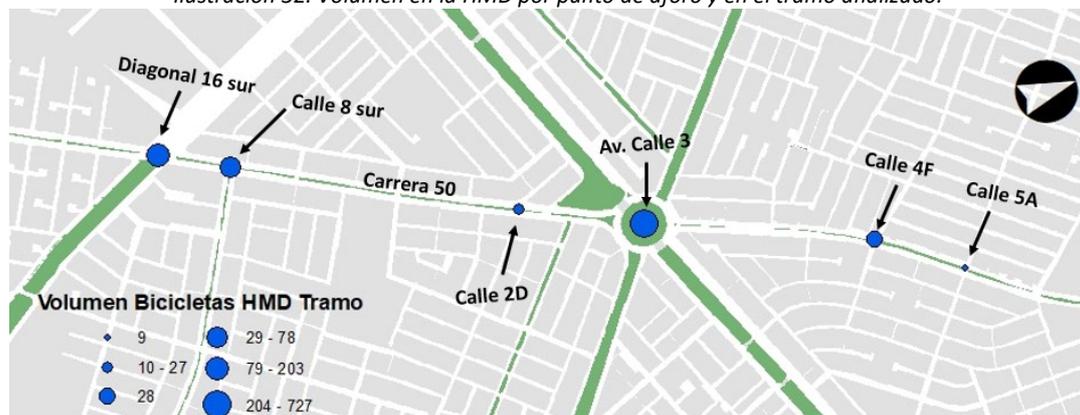
Ilustración 32. Volumen en la HMD por punto de aforo y en el tramo analizado.

peatones como para ciclistas con un volumen de 803 peatones y 1072 ciclistas. En la *Ilustración 32* se observa el volumen para cada uno de los puntos tanto para la HMD general del tramo como la específica de cada punto de aforo. Además, se ilustra la ubicación de cada punto con un esquema que muestra la proporción del volumen de cada punto en relación con los demás.

Punto de Aforo	HMD Peatonal	Volumen Peatonal	HMD Ciclista	Volumen Ciclista
Glorieta Av. Calle 3	18:00-19:00	280	6:00-7:00	727
Calle 8 sur	17:15-18:15	130	17:00-18:00	195
Calle 2C	6:15-7:15	34	6:00-7:00	27
Calle 4F	6:00-7:00	112	17:00-18:00	110
Calle 5A	12:30-13:30	23	17:45-18:45	16
Diagonal 16 Sur	6:00-7:00	303	6:00-7:00	203

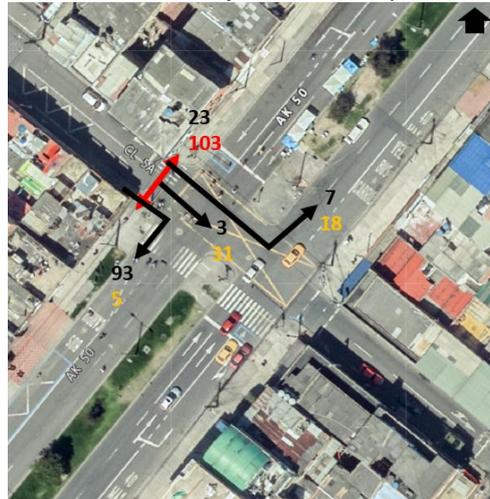
Ilustración 33. Movimientos Aforados. Peatón y Ciclista. Calle 5A.

En cuanto a los movimientos aforados, la *Ilustración 34* muestra los movimientos aforado tanto para ciclistas como peatones en la HMD. Se puede observar que, en cuanto a los peatones, el movimiento aforado es el cruce transversal en la Calle 5ª costado occidental el cual tuvo un volumen horario pico de 103 personas mientras que el movimiento ciclista de mayor volumen es el 3 el cual es el desplazamiento directo en el sentido occidente oriente sobre la Calle 5ª, el cual en la HMD arrojó 31 ciclistas en la hora de mayor demanda.

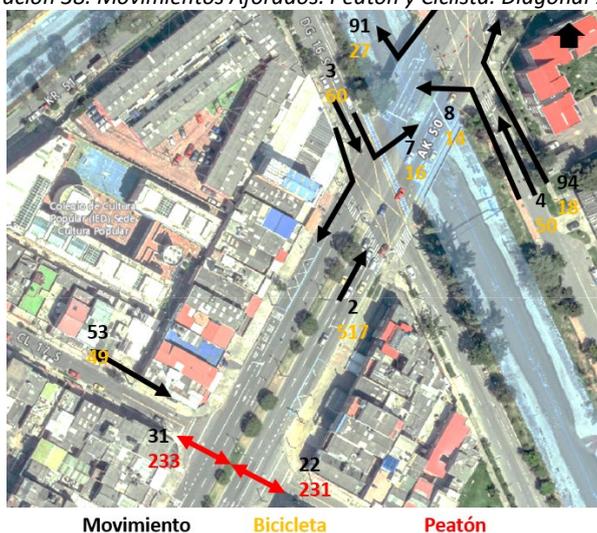
Ilustración 38. Movimientos Aforados. Peatón y Ciclista. Diagonal 16 sur.

En cuanto a los movimientos aforados, la *Ilustración 38* muestra los movimientos aforado tanto para ciclistas como peatones en la HMD. Se puede observar que, en cuanto a los peatones el movimiento con mayor flujo es el cruce transversal a la carrera 50 en la parte Sur de la Calle 17 sur con 233 personas mientras que el movimiento ciclista de mayor volumen es el 2 el cual es el desplazamiento directo en el sentido sur norte sobre la Carrera 50, el cual en la HMD arrojó 517 ciclistas.

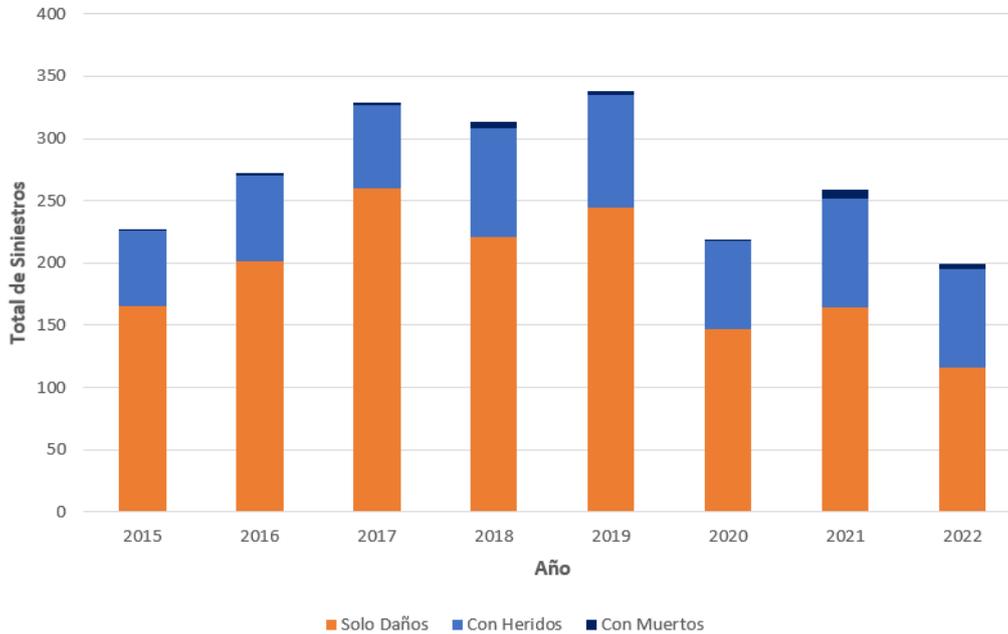
Ilustración 39. Histórico de siniestros sobre el corredor Carrera 50.

En el corredor de la Carrera 50 se reportó entre 2015 y 2022 un promedio de 270 siniestros anuales, en los que el 30% tuvo lesionados o fallecidos. Omitiendo el año en el que hubo restricciones a la movilidad por la pandemia del COVID-19, el año con menor cantidad de siniestros fue 2022 con 199 eventos sobre el corredor y el año más crítico fue el 2019 con 338 eventos.

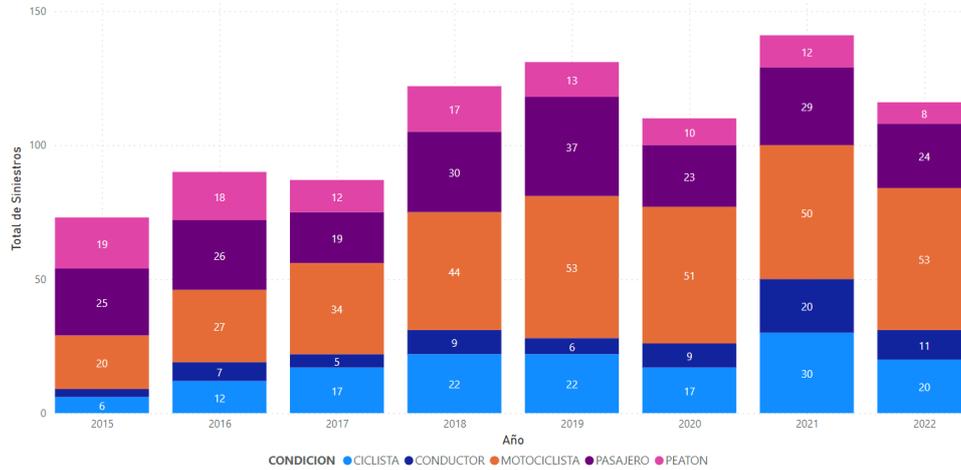
Ilustración 41. Histórico de heridos por siniestros viales sobre el corredor Carrera 50.

Con respecto a los heridos, se tiene que en cada siniestro vial que presentó heridos sobre el corredor, resultaron 1,6 personas lesionadas en promedio, arrojando así una media anual de 108 personas lesionadas. De estos lesionados, el actor vial más vulnerable es el motociclista, que tiene

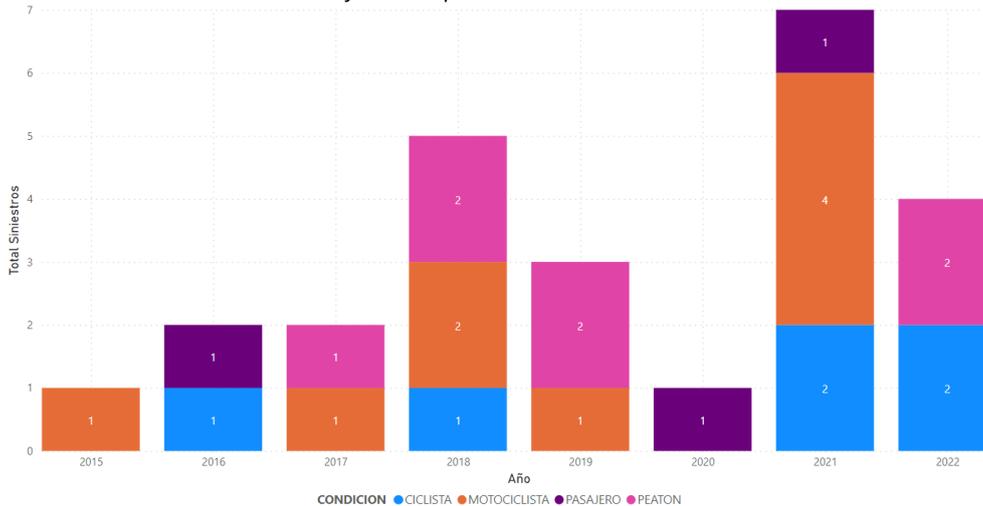
Ilustración 42. Histórico de fallecidos por siniestros viales sobre el corredor Carrera 50.

Al revisar el género de las personas lesionadas se observa que el 66% son de género masculino y 34% género femenino, mientras que el rango etario más afectado está entre los 19 y 49 años y equivalen al 74%. Al realizar el mismo análisis con los registros de personas fallecidas, se tiene que el actor vial más vulnerable es también el motociclista con el 36% de los decesos por siniestros viales en el corredor, mientras que los peatones representan el 28% del total de fallecidos y los ciclistas el 24%. El 72% son personas fallecidas del género masculino y el 28% del género femenino, mientras que el 68% se encontraba en el rango de edad entre los 19 y los 49 años.

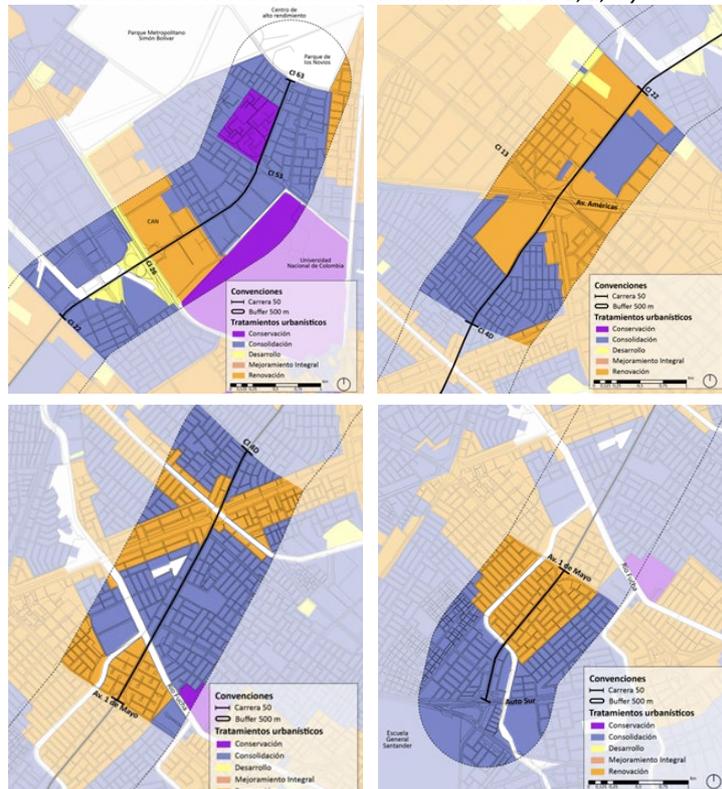
Ilustración 47. Tratamientos Urbanísticos tramos 1, 2, 3 y 4

De acuerdo con la cartografía del POT, disponible para consulta y procesamiento en la plataforma Datos Abiertos Bogotá, en el **tramo 1**, el 63% del área de entorno se encuentra bajo el tratamiento de consolidación y el 16,9% a áreas de renovación. Del total del corredor, este es el tramo que concentra la mayor área con tratamiento de conservación, el cual regula la transformación por razones ambientales, históricas, estéticas o simbólicas. En este caso estas áreas corresponden a Pablo VI y a la Universidad Nacional de Colombia. Este tramo tiene un 5% de área de desarrollo para la urbanización de predios no urbanizados. En el **tramo 2**, casi el 60% del suelo está bajo el tratamiento de renovación y el 40% a consolidación. Las áreas de renovación coinciden con las Actuaciones Estratégicas de Montevideo y la Zona Industrial ZIBO. En este tramo hay también una pequeña área destinada al tratamiento urbanístico de desarrollo (2%). En el **tramo 3**, la proporción de renovación y consolidación es inversa a la del tramo 2, con un 59,7% de consolidación y una 39,4% de renovación. El área de renovación coincide con la Actuación Estratégica de Eje Puente Aranda. Por último, en el tramo 4 el 69,1% es área de consolidación y el 30,9 área de renovación.

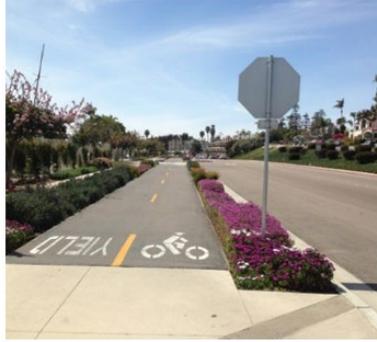
Ilustración 56. Referentes segregación de ciclo infraestructura

Referente 1: Bordillo bajo con vegetación.

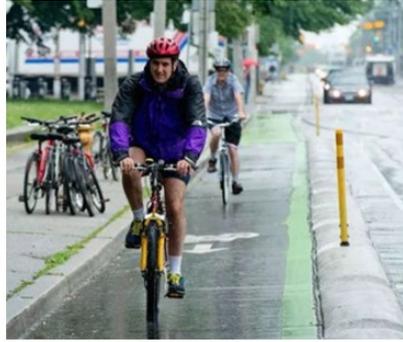
Referente 2: Bordillo tipo resalto con bolardo.

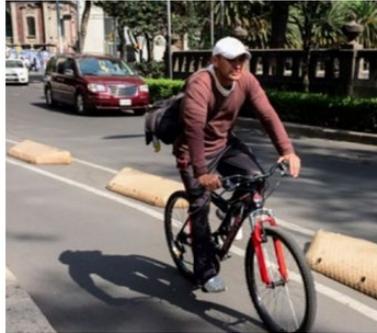
Referente 3: Bordillo no traspasable.

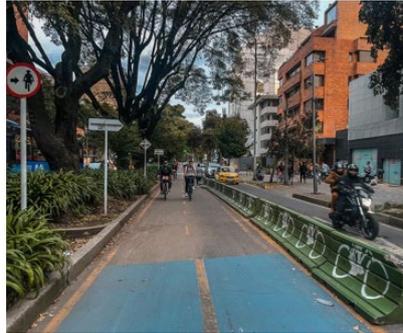
Referente 4: barrera tipo New Jersey.

En algunos casos, donde hay mayor tráfico vehicular y posibilidades de conflicto vial, se propone una segregación con maletín en concreto tipo New Jersey.

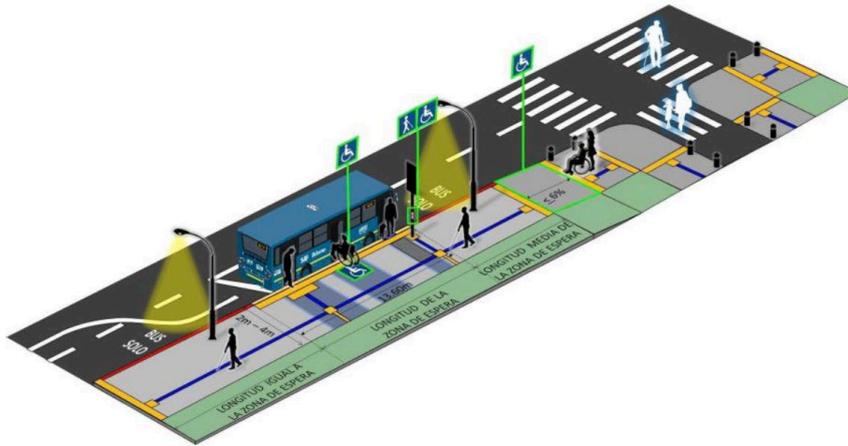
Ilustración 57. Axonometría paradero bajo Resolución 269 de 2020

- La franja de la zona de espera estará identificada en color amarillo y el operador del bus se detendrá y abrirá la puerta delantera frente al segmento azul del bordillo, el cual permitirá que todas las puertas estén alineadas con el espacio público libre de obstáculos para el ascenso y descenso de usuarios. Este segmento azul es un elemento considerado como requisito mínimo pero el ente gestor podrá proponer otros que cumplan la misma función.
- La calzada llevará demarcada una línea continua con la señalización de carril paralela a la longitud de la zona de espera y la demarcación de paradero de buses (tipo W), de acuerdo con el Manual de Señalización Vial - Dispositivos uniformes para la regulación del tránsito en calles, carreteras y ciclorrutas de Colombia.

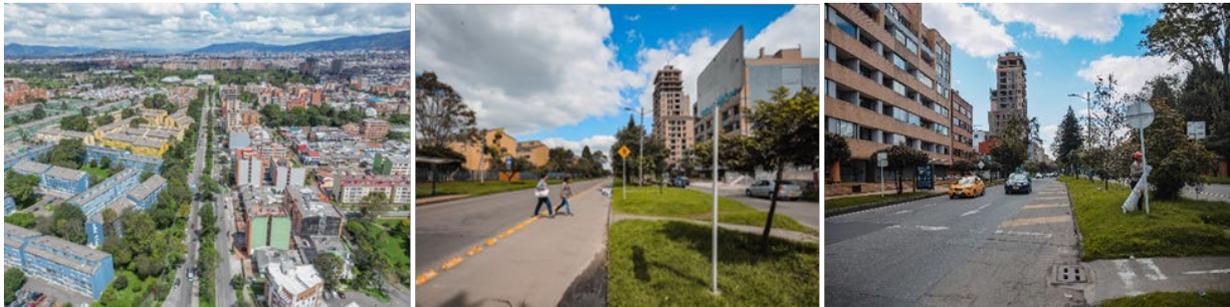
Ilustración 62. Fotos Carrera 50 entre Calle 63 y la calle 53.

Izquierda: Alta presencia de arbolado en el separador y el andén. Centro: Paso peatonal no regulado. Derecha: Señalización horizontal en mal estado.

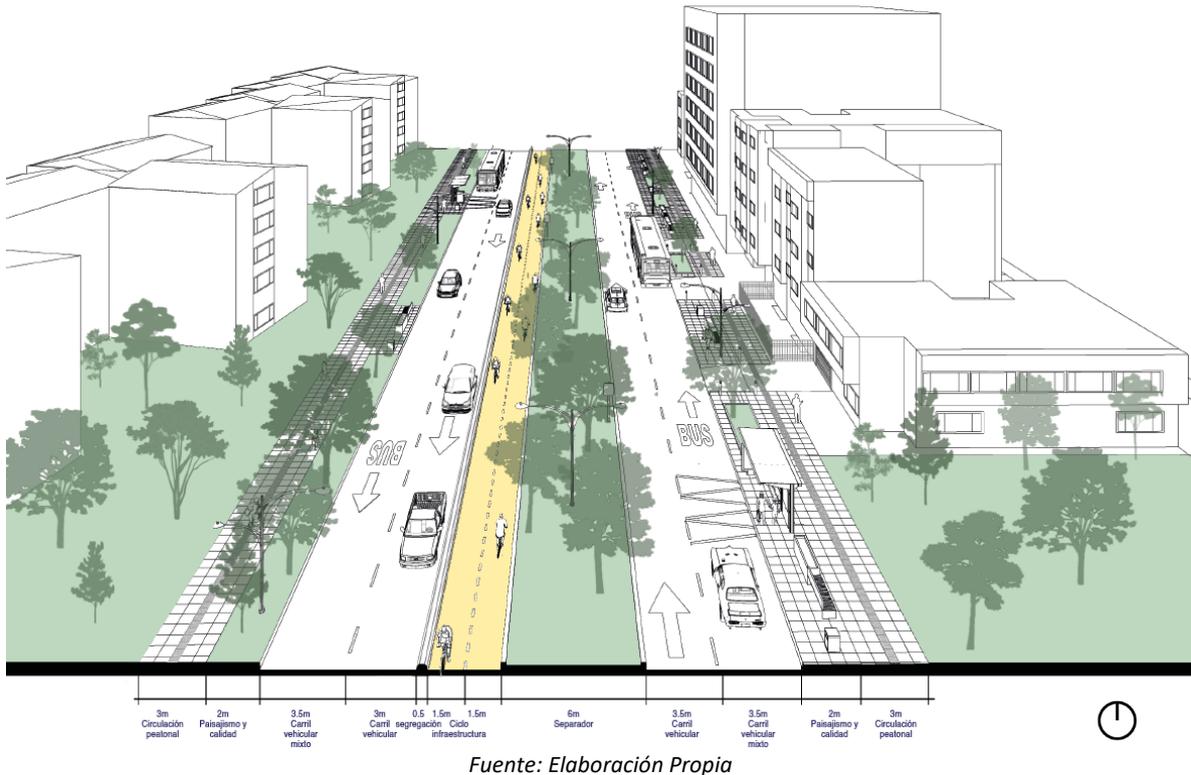
Ilustración 64. Diseño conceptual Carrera 50 entre Calle 63 y Calle 53.

1. **Calles completas:** Se modifica el perfil vial en este segmento al igual que la distribución de los diferentes modos al aumentar el ancho de la ciclorruta bidireccional adosado al separados central por el costado occidental a 1,50 metros por sentido. Adicionalmente, se propone la conectividad directa y continua de la circulación. Se proponen carriles bus en cada costado para aumentar la capacidad de las vías y mejorar los tiempos de viaje del transporte público. Por el carácter residencial del segmento, se propone una segregación de la ciclorruta con bordillo tipo resalto y bolardos (ver ilustración 50, referente 2).

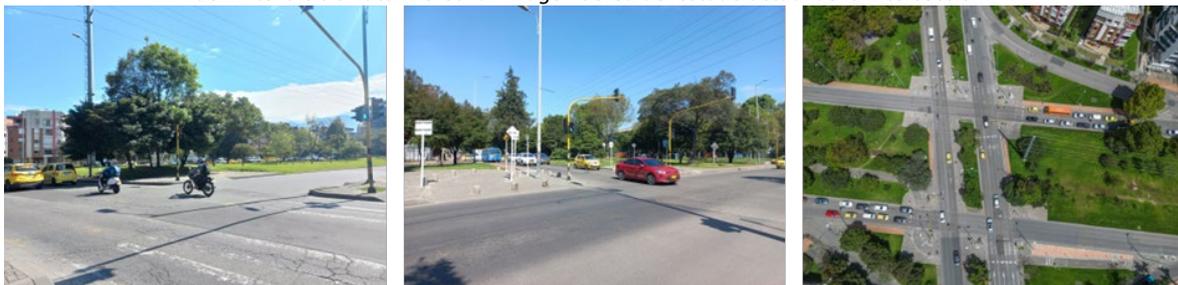
Izquierda: Deterioro de la señalización horizontal en el cruce. Sentido sur-norte, Centro: Inexistencia de señalización horizontal que delimite la ciclorruta. Derecha: Imagen aérea del estado actual de la intersección.

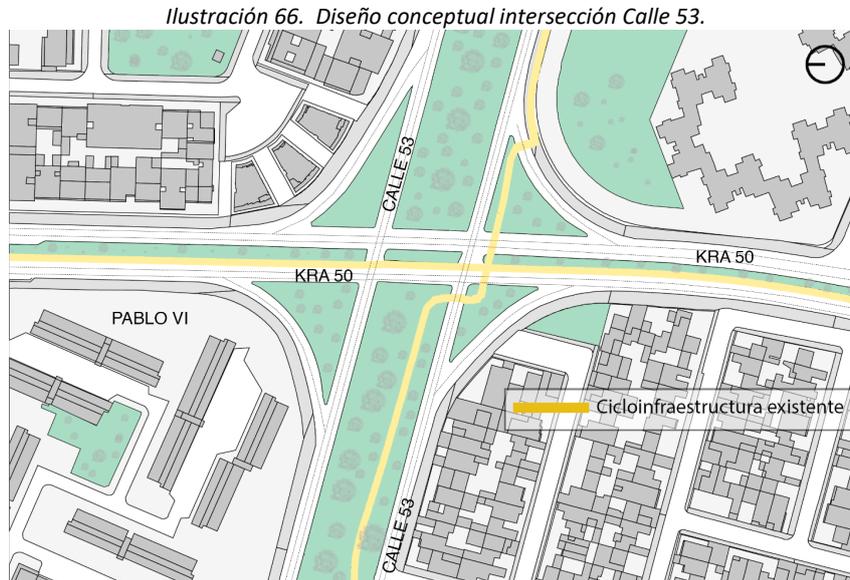
La *Ilustración 66* presenta la propuesta de intervención para el segmento, esta corresponde al diseño conceptual de la intervención sobre este teniendo en cuenta los lineamientos previamente establecidos.

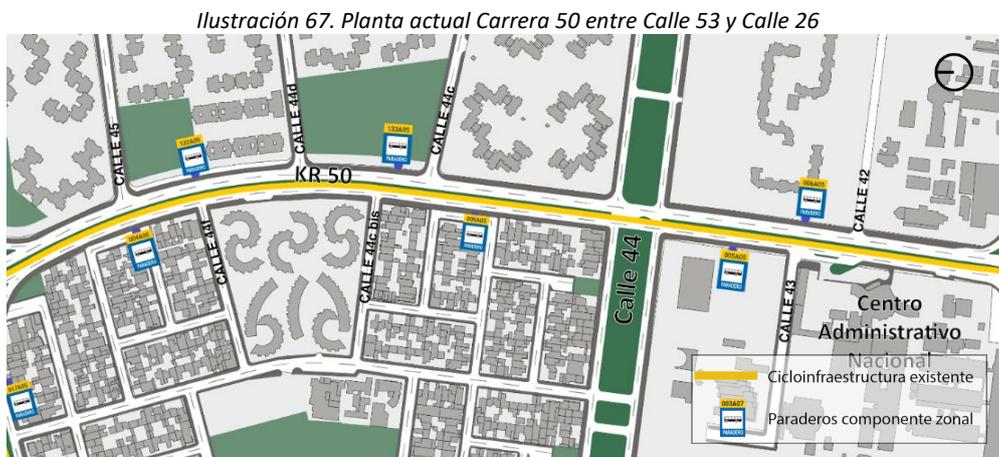
Este segmento inicia en la Calle 53 y termina en el puente vehicular de la Calle 26; cuenta con una extensión de 1.20 km, donde se evidencian 3 carriles vehiculares en sentido sur-norte y 2 carriles sentido norte – sur. Se observa la presencia de una ciclorruta bidireccional adosada al costado occidental de la carrera 50, con un ancho de 2.4 metros y presenta separación mediante bordillos no traspasables instalados en el pavimento.

Las condiciones del entorno urbano varían con respecto al segmento anterior en cuanto a la tipología de vivienda. Sobre este segmento a ambos costados de la carrera 50 se observan conjuntos cerrados de vivienda multifamiliar en altura, además de comercio de escala barrial. Finalmente, a la altura de la calle 44 se ubica el Centro de Administración Nacional y las antiguas residencias de la Universidad Nacional. La *Ilustración 67* presenta la planta general del segmento.

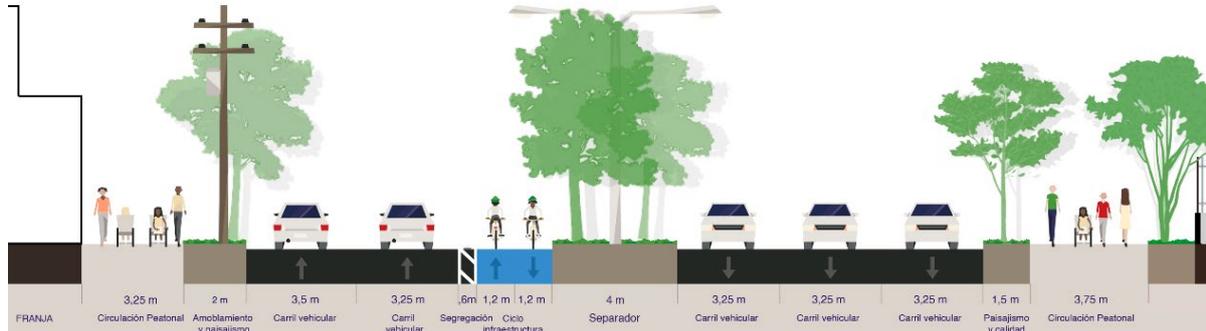
Ilustración 68. Perfil actual Carrera 50 entre Calle 53 y Calle 26

La distribución del perfil vial de este segmento se grafica en la *Ilustración 68*, donde se evidencia la partición promedio de los 34 metros de ancho de la vía, así: 46 % destinado al tráfico mixto, 26% a la franja de circulación peatonal, el 9% de franja de ciclorruta y el 19 % en la franja de amoblamiento y paisajismo.

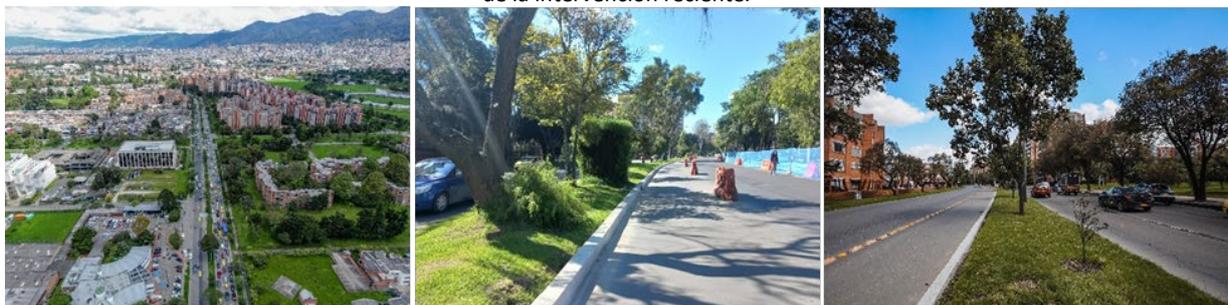
Ilustración 69. Fotos Carrera 50 entre Calle 53 y Calle 26.

Izquierda: Imagen aérea del estado actual del segmento. Centro: Segregación temporal de la ciclorruta. Derecha: Resultado de la intervención reciente.

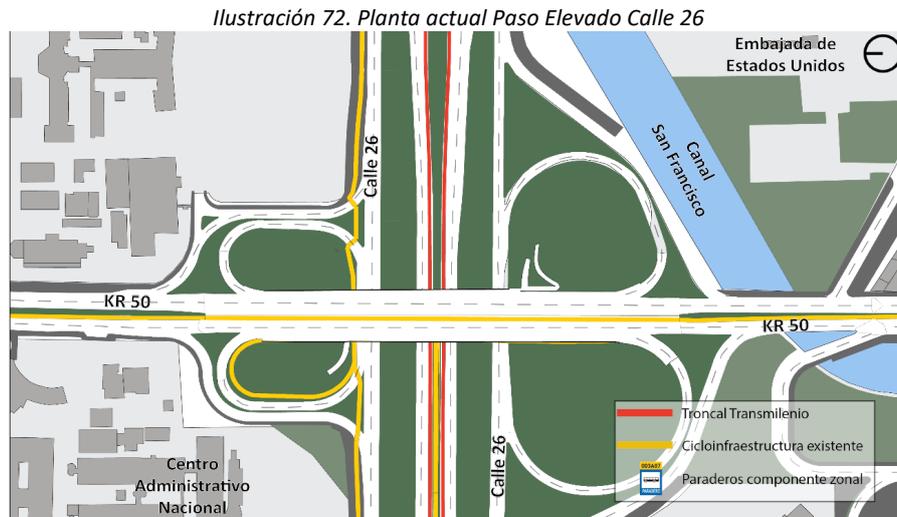
Este segmento corresponde al paso elevado de la Calle 26, con una extensión de 0.35 km, donde de los cuatro ingresos vehiculares del puente, se pasan a tener 3 carriles vehiculares en ambos sentidos. Adicionalmente, se observa infraestructura para ciclistas y peatones, la primera mantiene el diseño bidireccional de 2.4 metros de ancho, mientras que el espacio destinado para peatones debe ser compartido con ciclistas para conectar con la estación de Transmilenio “Gobernación”. La ilustración 66 presenta la planta general del segmento La *Ilustración 72* presenta la planta general del segmento.

- La señalización para demarcar la segregación de la ciclorruta se encuentra en mal estado.
- Se presentan conflictos viales en ambos costados del puente, especialmente entre peatones y ciclistas.
- No hay presencia de infraestructura para garantizar cruces seguros en los ingresos del puente cuando se presenta un flujo considerable de ciclistas y peatones.

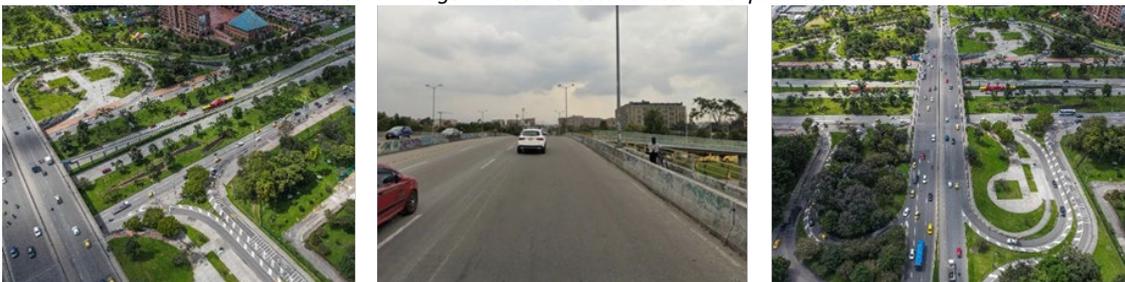
Ilustración 73. Fotos paso elevado Calle 26.
Izquierda: Imagen aérea de la conexión con Transmilenio y la ciclo alameda de la Calle 26. Centro: Mal estado de la ciclorruta. Derecha: imagen aérea del estado actual del paso elevado.

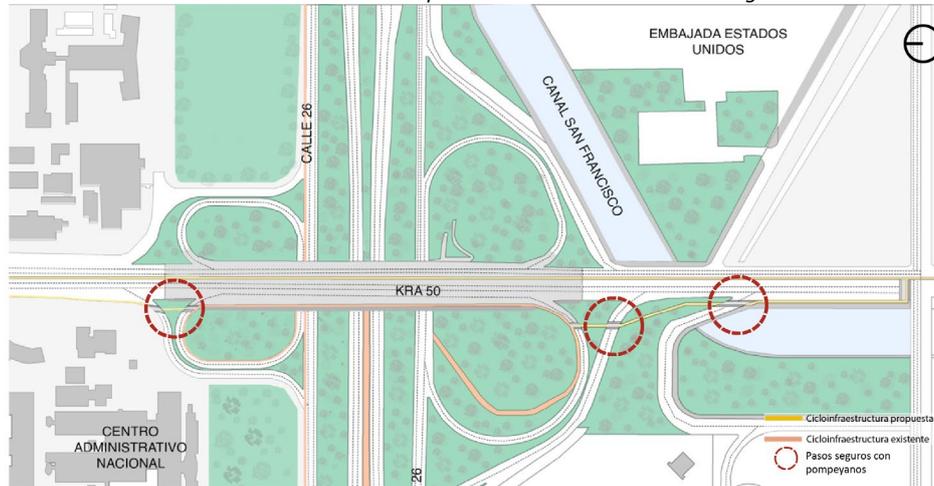
Ilustración 75. Diseño conceptual Paso Elevado Calle 26- imagen 2

1. **Calles completas:** Se propone la conectividad directa y continua de la circulación peatonal y de ciclistas a través de pasos pompeyanos, y su articulación con el sistema de transporte público y la red de ciclorrutas actual (ciclorruta al norte de la calle 26 y ciclo alameda calle 26). La segregación de la ciclorruta sobre el puente se propone con maletines tipo New Jersey debido a que los vehículos y las bicicletas en bajada pueden alcanzar mayores velocidades. En la *Ilustración 74* se observan las posibles conexiones de la ciclorruta de la carrera 50 con la red de ciclorrutas de la calle 26. Para esto, se propone una señalización vertical en la carrera 50 con calle 44 que indique las distintas posibilidades: A. Si los ciclistas desean tomar la ciclorruta de la calle 26 al occidente, deberán cruzar en el semáforo actual

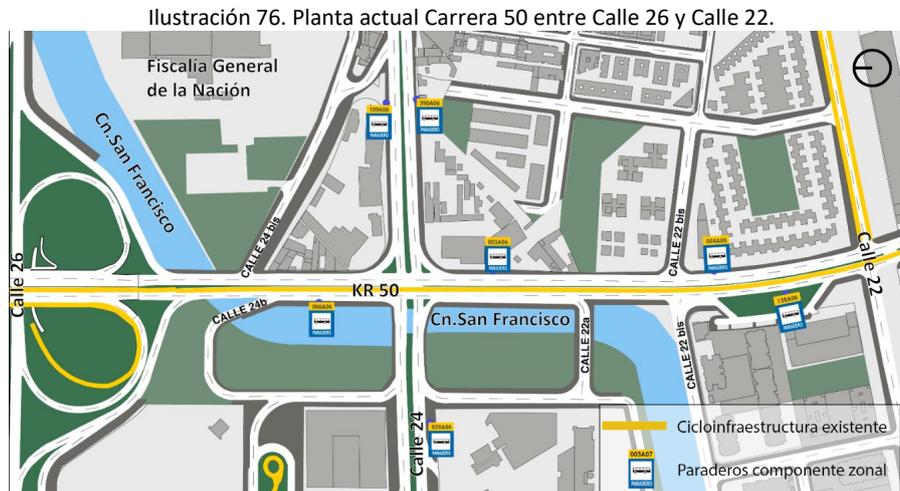
Este segmento inicia una vez se termina el paso elevado de la Av. 26, hasta la intersección con la Calle 22, este segmento cuenta con una extensión cercana a los 0.62 km. Las condiciones del entorno urbano varían con respecto a los segmentos previamente analizados, esto debido a que gran parte del costado occidental se encuentra delimitado por el Canal San Francisco, mientras que por el costado oriental se observa actividades comerciales relacionadas con las actividades de la Embajada de los Estados Unidos. Solamente en los últimos 0.2 km del segmento, se evidencian conjuntos de viviendas, los cuales en su mayoría corresponden a una tipología multifamiliar en

conjunto cerrado, salvo por un conjunto de viviendas unifamiliares. Un cambio importante en este segmento es la reducción significativa del separador central y la carencia de arbolado urbano. La Ilustración 76 presenta la planta general del segmento.

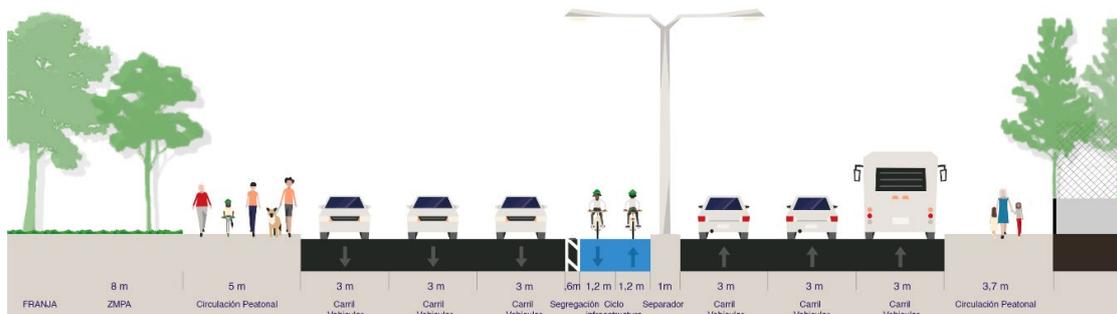
Ilustración 77. Perfil actual Carrera 50 entre Calle 26 y Calle 22

La distribución del perfil vial en este segmento se grafica en la Ilustración 77, donde se evidencia que la distribución modal en un ancho de 30,6 metros (no incluye ZMPA), así: 47% destinado al tráfico mixto, 20% a la franja de circulación peatonal, el 9% de franja de ciclorruta y el 24 % en la franja de amoblamiento y paisajismo. En este segmento prevalece el espacio destinado a la movilidad activa. La Ilustración 77 representa la distribución modal del perfil de este segmento.

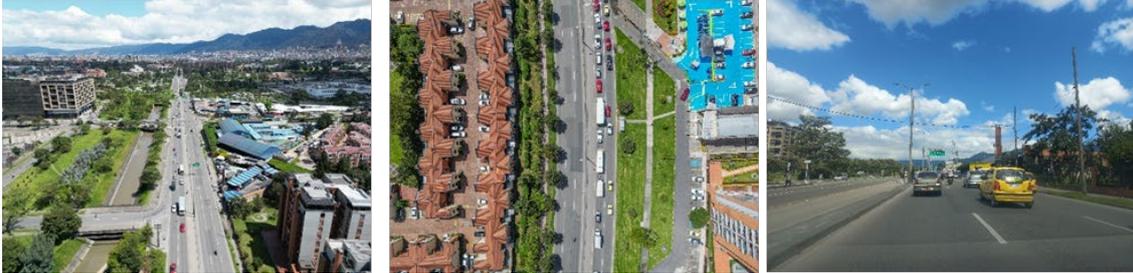
Izquierda: Imagen aérea de la estructura ecológica principal. Centro: Imagen aérea del estado actual del segmento.

Derecha: Distribución del perfil vial sentido sur-norte

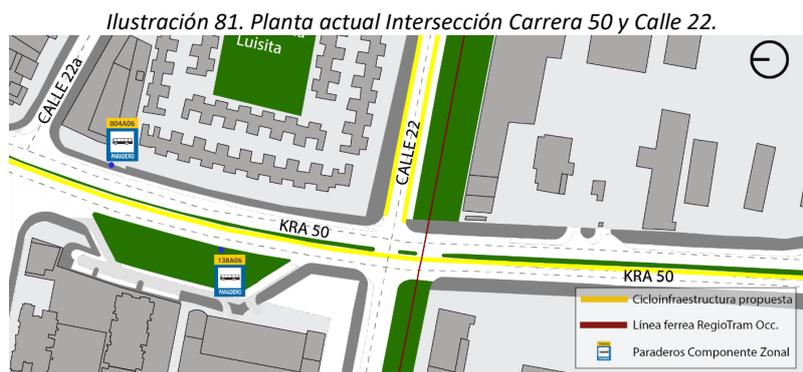
Este segmento resulta clave para este ejercicio debido a su conexión con el futuro proyecto de movilidad regional “Regiotram de Occidente” y para el propósito de armonizar la integración con

los demás modos de transporte. En esta intersección se observan 3 carriles tráfico mixto sentido sur norte y 2 carriles sentido norte sur al cual se adosa la ciclorruta. En torno a la Calle 22, se observa un carril por sentido oriente - occidente, más un carril bidireccional adosado al costado sur de la Calle 22. En el análisis urbano se observó una carencia de cruces seguros para los ciclistas que realizan su recorrido por la ciclorruta de calle 22 y buscan continuar con el recorrido por la ciclorruta de la carrera 50. Adicionalmente, las culatas de las industrias ubicadas al costado sur de la intersección generan una baja percepción de seguridad para los peatones, acumulación de residuos, entre otras problemáticas. La *Ilustración 81* presenta la planta general del segmento.

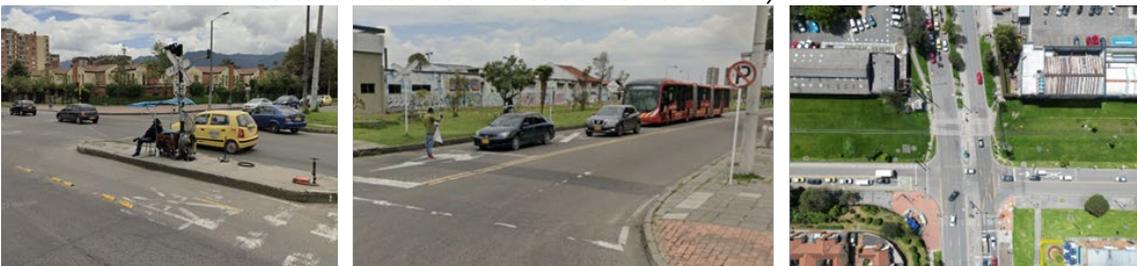
Ilustración 82. Fotos Intersección Carrera 50 y Calle 22
Izquierda: Deficiencia en el estado de la ciclorruta. Centro: Carencia de cruces seguros para peatones. Derecha: Imagen aérea del estado actual de la intersección de la carrera 50 y la calle 22.

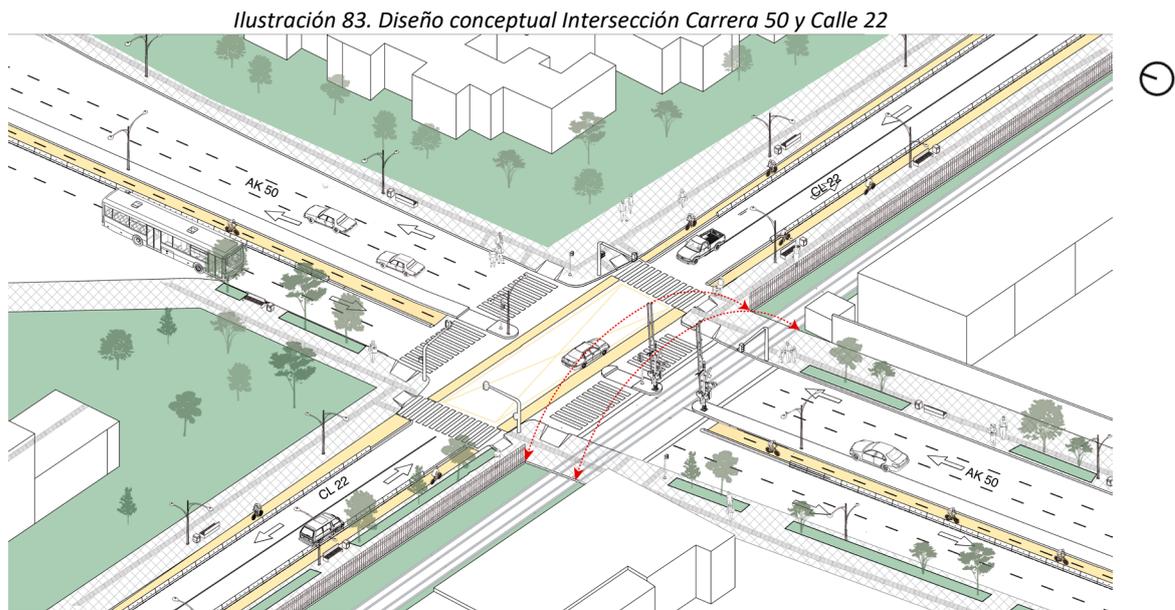
La *Ilustración 83* presenta la propuesta de intervención para el segmento, esta corresponde al diseño conceptual de la intervención sobre este teniendo en cuenta la vocación del sector y los lineamientos previamente establecidos. Esta intersección está considerada dentro del proyecto de Regiotram de Occidente en su competencia en la regulación y control el área de reserva como operador férreo.

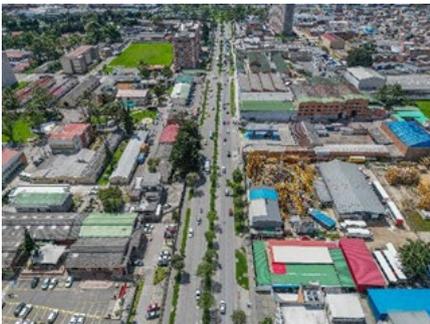
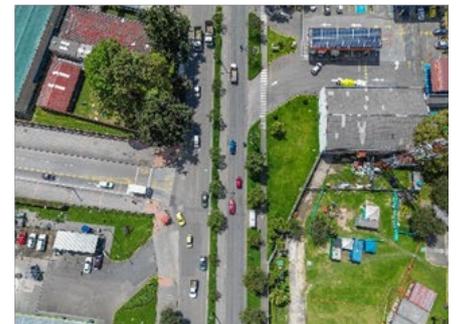
Ilustración 86. Fotos Carrera 50 entre Calle 22 y Av. de Las Américas.

Izquierda: Imagen aérea del estado actual del segmento. Centro: Señalización horizontal en mal estado. Derecha: Reducción de individuos arbóreos en el separador.
