UK PACT: Plan integral y hoja de ruta para una movilidad sostenible en Bogotá-región durante y después del COVID-19

Producto 2:

Diagnóstico y propuesta para mejorar la accesibilidad de peatones y ciclistas en la Carrera 50.

14/06/2023

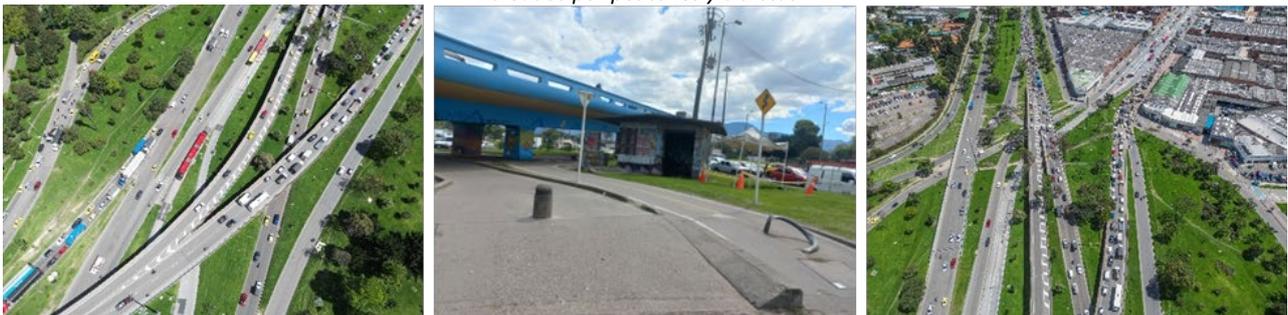
Ilustración 90. Foto Intersección Av. de las Américas
Izquierda: Imagen aérea del flujo vehicular. Centro: Estado deficiente de la señalización horizontal. Derecha: Caminos orgánicos creados por peatones y ciclistas

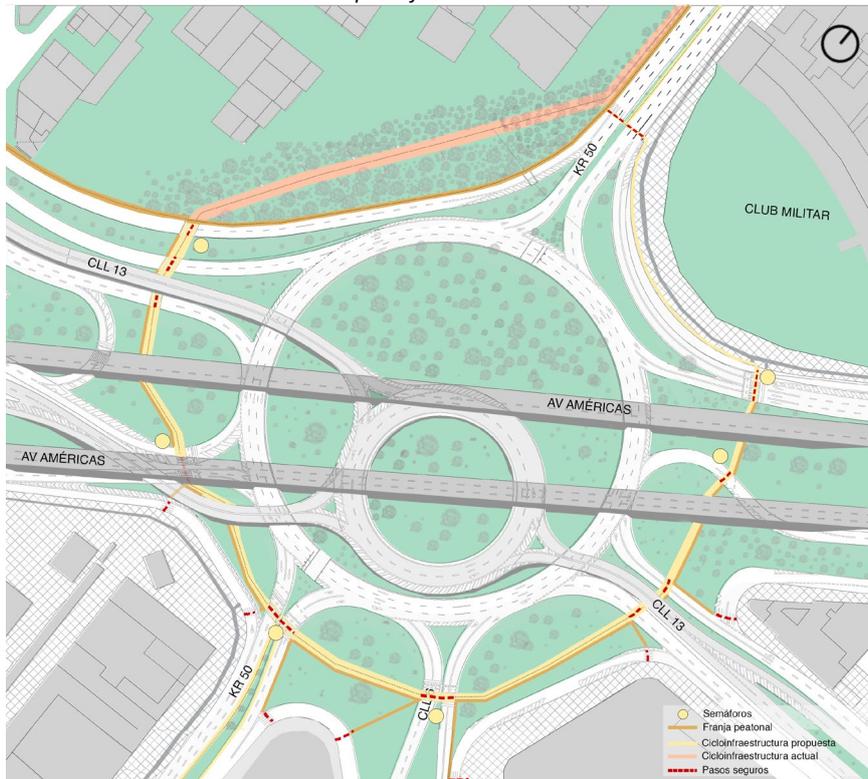
Ilustración 92. Diseño conceptual fase 2: Intersección Av. de las Américas

- Calles completas:** Fase 1: Para generar continuidad y directividad en la ciclorruta de la Carrera 50, se propone al nororiente de la glorieta en la calle 20 cruces seguros con un semáforo en el carril central, seguido de un paso seguro para conectar con la ciclorruta de calle 13 por medio de un cruce semaforico nuevo al occidente de la estación de Transmilenio que permita una conexión más directa con la ciclorruta de la calle 13 y de la glorieta hasta conectar con la Carrera 50 (ver *Ilustración 91*). Adicionalmente se propone la mejora de señalización horizontal de la ciclorruta de la Av. Américas y ampliar la capacidad del puente peatonal de la estación Distrito Grafiti para el paso por el oriente. Fase 2: Para dar continuidad a la ciclorruta de la carrera 50 de forma tal que se reduzca la distancia recorrida por los ciclistas y que responda a los caminos orgánicos actuales se propone un anillo, tipo ciclo alameda con franja peatonal, ubicado en la parte exterior de la glorieta de tráfico mixto, pero aislado de la misma. De esta manera se aprovecha el contexto verde de la glorieta para acompañar a la ciclo alameda y franja peatonal con paisajismo y calidad urbana y su vez, se mejorar la seguridad vial de los ciclistas disminuyendo su cercanía con el tráfico vehicular. (ver *Ilustración 92*)

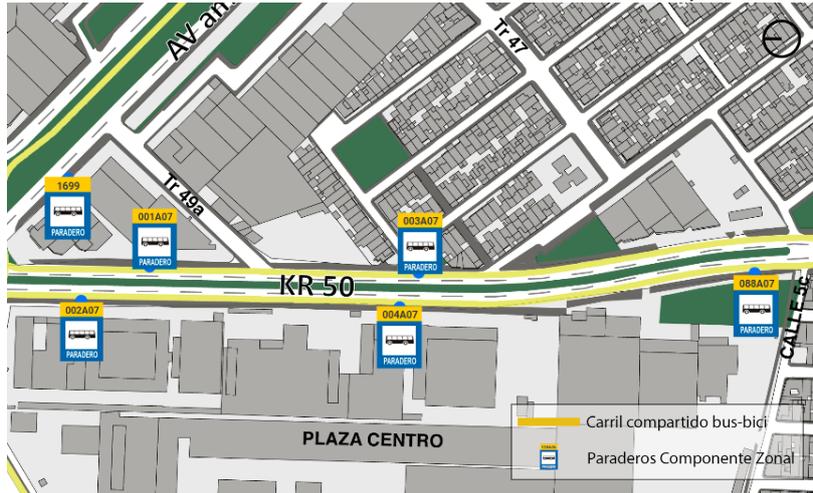
Ilustración 93. Planta actual Carrera 50 entre Av. de Las Américas y Calle 5c

Finalmente, es importante mencionar que, si bien el Artículo 154 del Decreto 555 de 2021 y la cartografía disponible de fuentes oficiales (Mapa referencia Bogotá 2023 – IDECA) consideran los carriles compartidos bus-bici como parte de la ciclo infraestructura de la ciudad, para la finalidad del desarrollo de este proyecto, se tomó la determinación de no tenerlos en cuenta debido al estado de la señalización y el riesgo que esto representa para los ciclistas.

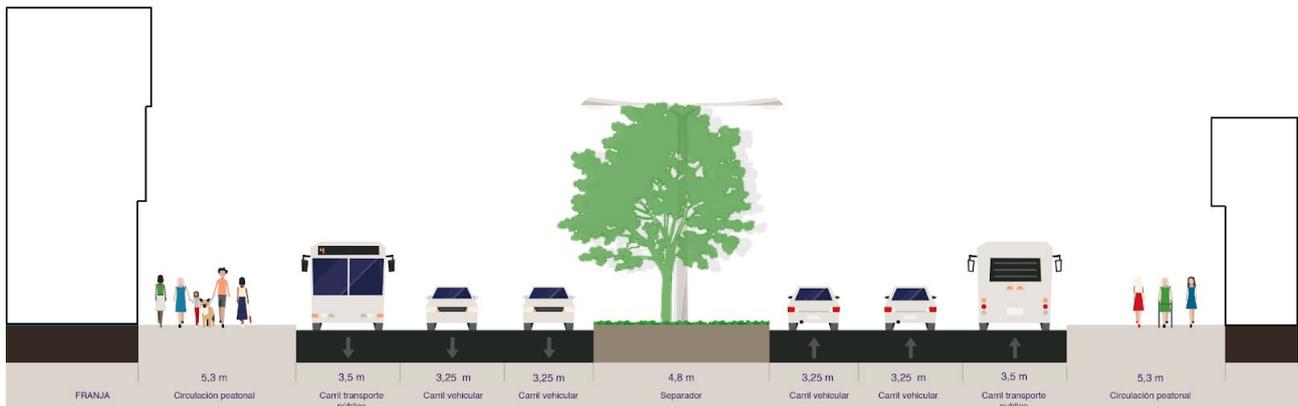
Ilustración 94. Perfil actual Carrera 50 entre Av. de Las Américas y Calle 5c

La distribución del perfil en este segmento se grafica en la Ilustración 94 donde se evidencia que el perfil de 35,4 metros se divide de la siguiente manera: 55% destinado al tráfico mixto, 29% a la franja de circulación peatonal y el 16 % en la franja de amoblamiento y paisajismo. La ilustración 87 representa la distribución modal del perfil de este segmento.

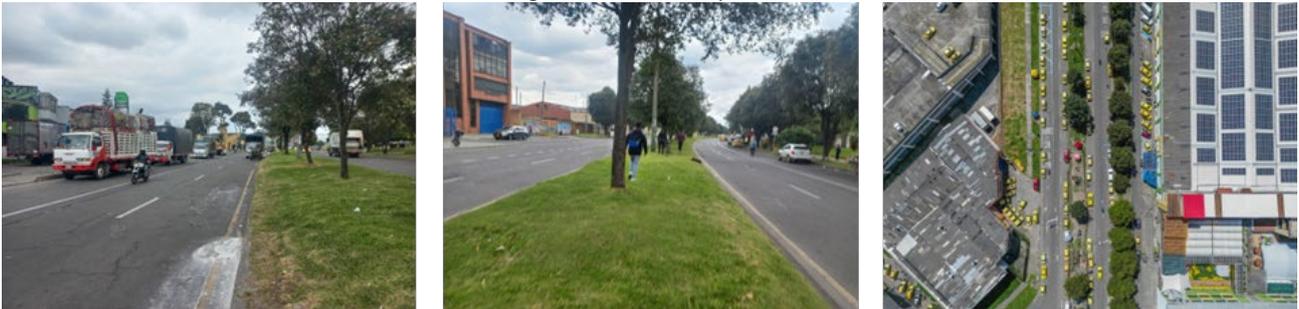
Ilustración 95. Fotos Carrera 50 entre Av. de Las Américas y Calle 5C
Izquierda: Ocupación de carriles en ambos costados de la AK 50. Centro: Estado actual del separador central.
Derecha: Imagen aérea de la ocupación de carriles.

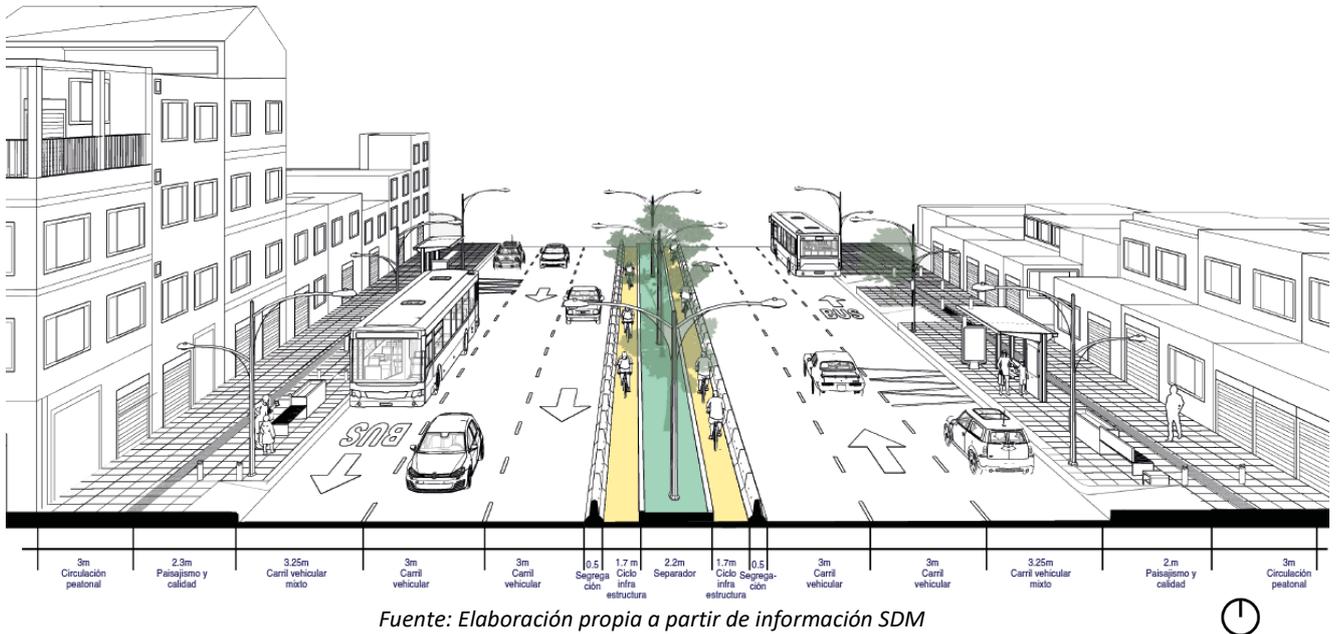
Ilustración 97. Diseño conceptual Carrera 50 entre Av. de Las Américas y Calle 5c

1. **Calles completas:** Se modifica el perfil vial en este tramo al igual que la distribución de los diferentes modos. Se cambia el carril compartido bus – bici por dos franjas de ciclorruta unidireccionales de 1,70 metros de ancho a cada costado del separador, delimitadas con barreras tipo New Jersey (ver ilustración 50, referente 4), para dar solución al parqueo irregular en vía característico de este segmento. Además, se delimita con elementos físicos las franjas funcionales. Se promueve la multimodalidad, mejorando el espacio público para los peatones, las bicicletas y el transporte público. Se proponen carriles bus para aumentar la capacidad de las vías y mejorar los tiempos de viaje del transporte público. El numeral 3.4.1. se describe la propuesta para el retorno delante de la intersección de la calle 5D.

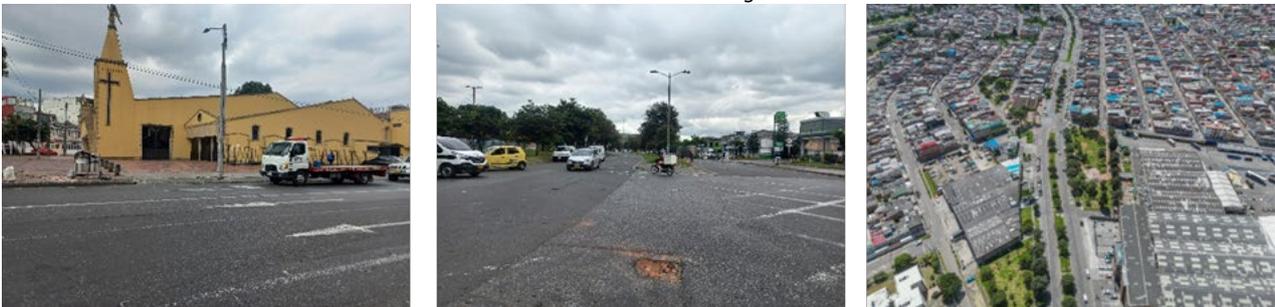
Ilustración 99. Fotos Carrera 50- Intersección Calle 5C

Izquierda: Parqueo irregular en vía, costado sur-norte. Centro: Señalización horizontal y malla vial en mal estado. Derecha: Imagen aérea del estado actual del segmento.

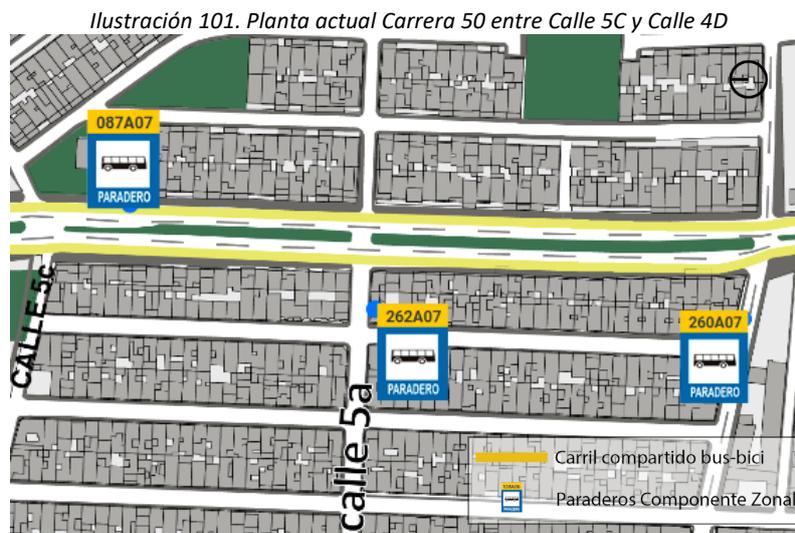
que uno de los tres carriles vehiculares es utilizado como parqueadero, además de invadir el espacio peatonal y generar deterioro en el estado de este. La *Ilustración 101* presenta la planta general del segmento.

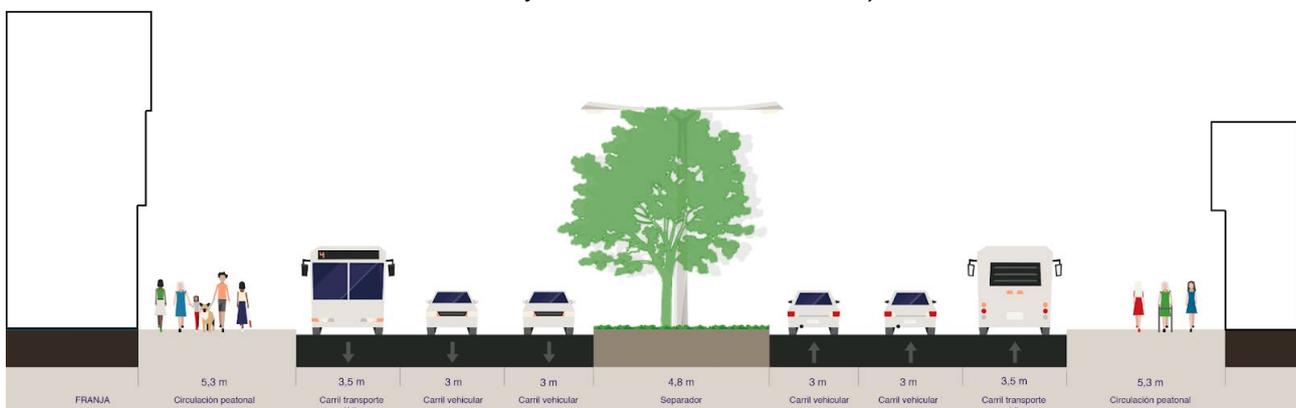
Ilustración 102. Perfil actual Carrera 50 entre Calle 5C y Calle 4D

La distribución del perfil en este segmento se grafica en la *Ilustración 102* donde se evidencia que el perfil de 34,4 metros se divide de la siguiente manera: 42% destinado al tráfico mixto, 18% a la franja de circulación peatonal, el 2,4% de franja de ciclorruta y el 30.3 % en la franja de paisajismo y resiliencia urbana.

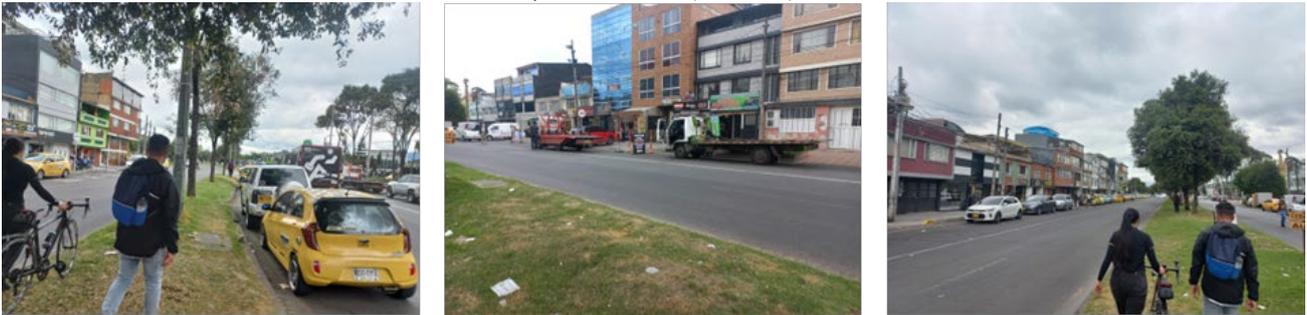
Ilustración 103. Fotos Carrera 50 entre Calle 5C y Calle 4D.

Izquierda: Ocupación del carril. Centro: Ocupación del carril compartido bus-bici (sur-norte). Derecha: Ocupación del carril compartido bus-bici (norte-sur).

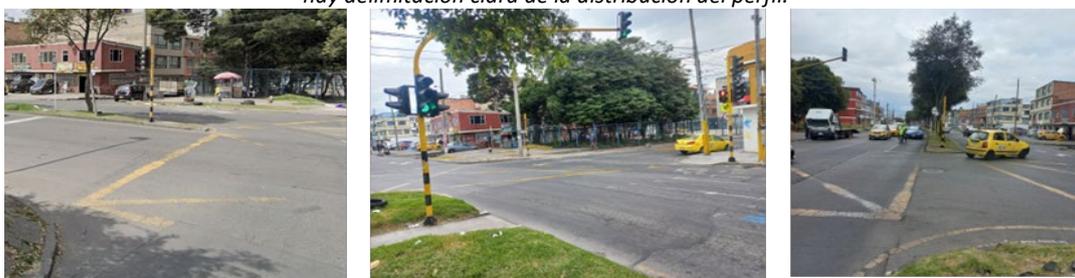
Izquierda: Señal horizontal presenta deterioro. Centro: Condiciones de las esquinas en la intersección no son propicias. Derecha: No hay delimitación clara de la distribución del perfil.

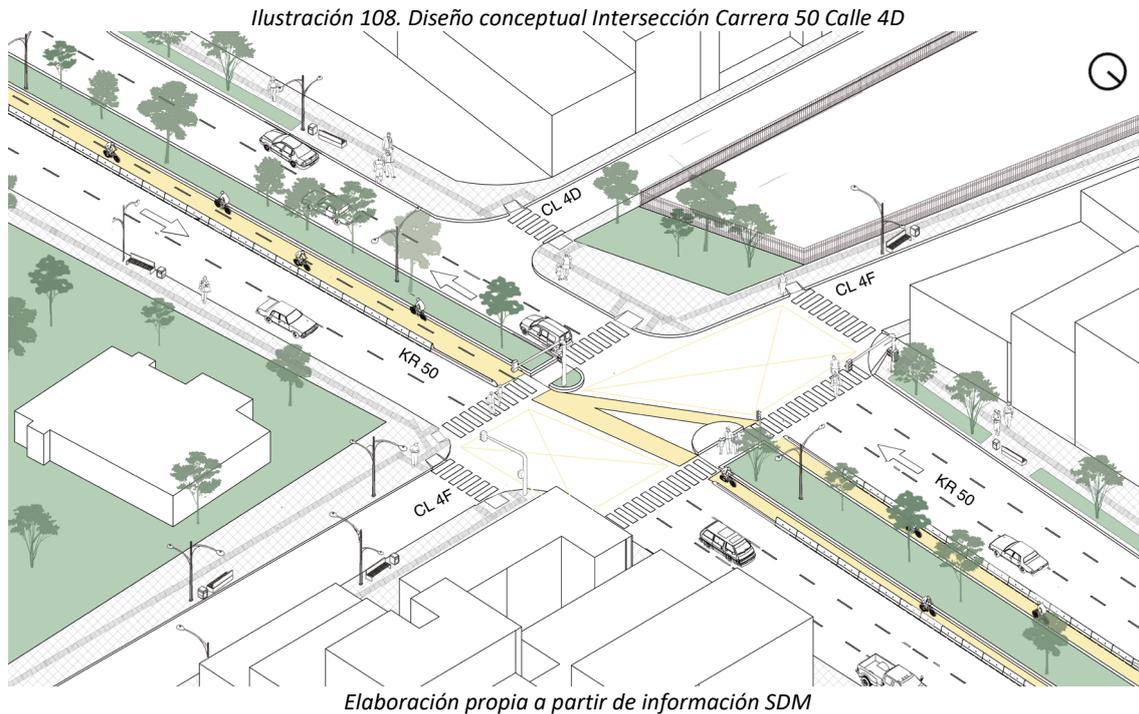
La *Ilustración 108* presenta la propuesta de intervención para la intersección, esta corresponde al diseño conceptual de la intervención teniendo en cuenta las particularidades del sector y los lineamientos previamente establecidos.

1. **Calles completas:** Se modifica el perfil vial en este tramo al igual que la distribución de los diferentes modos, delimitando con elementos físicos las franjas funcionales. Adicionalmente, se propone la conectividad directa y continua de la circulación. Se promueve la multimodalidad, mejorando el espacio público para los peatones, las bicicletas y el transporte público. Al norte de la intersección, las dos ciclorrutas se convierten en una ciclorruta bidireccional de 2,40 metros adosada al separador sobre el costado oriental. Esta se delimita con un bordillo bajo con vegetación por la vocación comercial de este segmento.

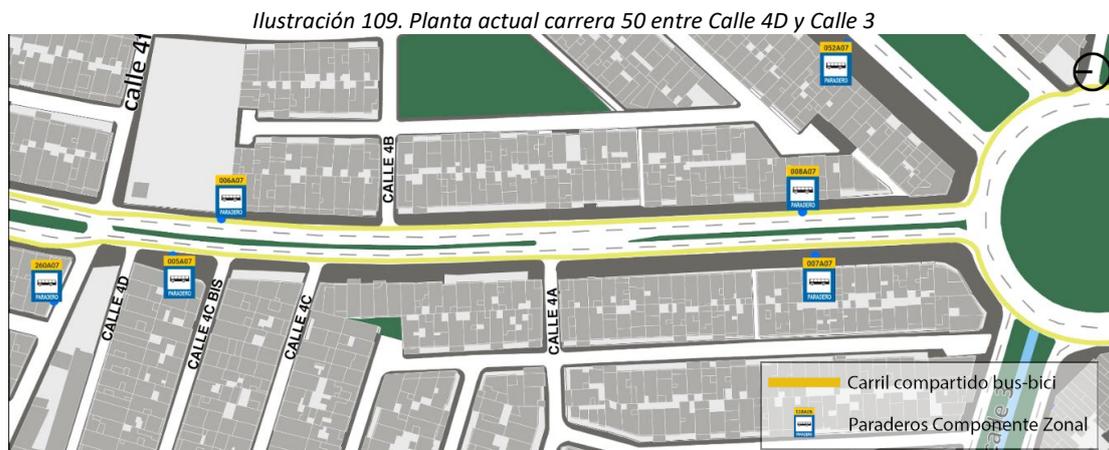
Este segmento tiene una extensión de 0.43 Km y un ancho promedio de 30 metros, se observa la reducción de un carril sobre el costado occidental de la carrera 50, dejando así, 3 carriles tráfico mixto sentido sur norte y 2 carriles sentido norte sur. En este punto se pierde la distinción del carril compartido bus bici, lo que genera conflicto entre los actores viales. Por otra parte, la reducción del carril generó que el andén ubicado al costado occidental presentara un mayor ancho, sin embargo, este espacio adicional fue empleado como bahía de parqueo para el comercio que se ubica en los primeros pisos y que responde a actividades de talleres de automotores. La *Ilustración 109* presenta la planta general del segmento.

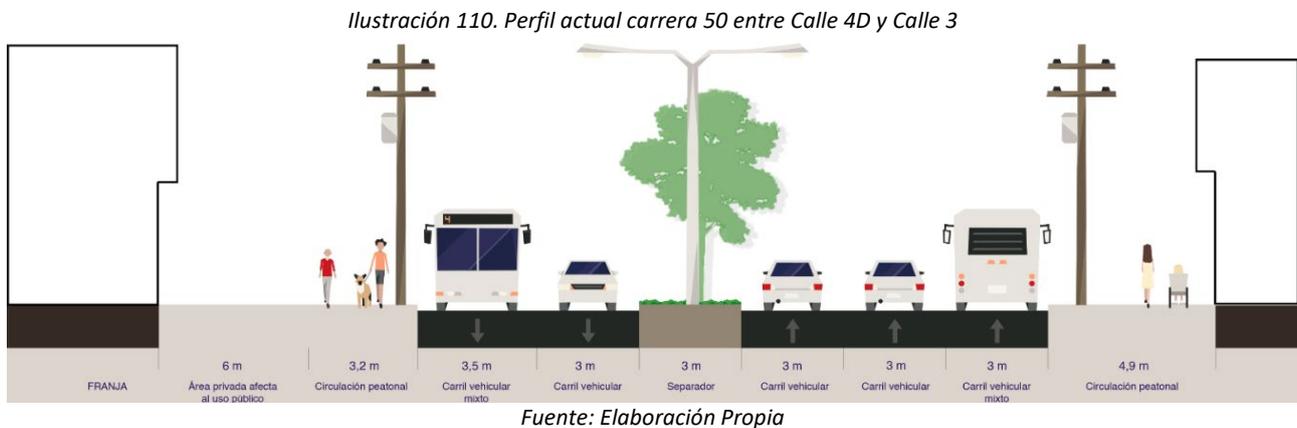
La distribución del perfil en este punto del segmento se grafica en la *Ilustración 110* donde se evidencia que el perfil es de 26,6 metros y se divide de la siguiente manera: 58% destinado al tráfico mixto, 30.45% a la franja de circulación peatonal y 11,55% de franja de paisajismo y resiliencia urbana.

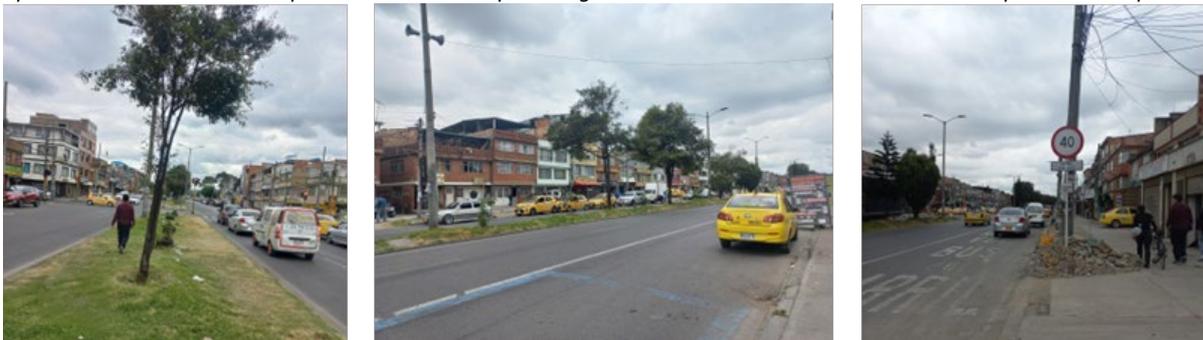
Ilustración 111. Fotos carrera 50 entre Calle 4D y Av. Calle 3
Izquierda: Estado actual del separador. Centro: Parqueo irregular en carril bus-bici. Derecha: Obstáculo por cableado público.

En la *Ilustración 111* se presentan algunos elementos fotográficos que puntualizan los hallazgos más relevantes del segmento.

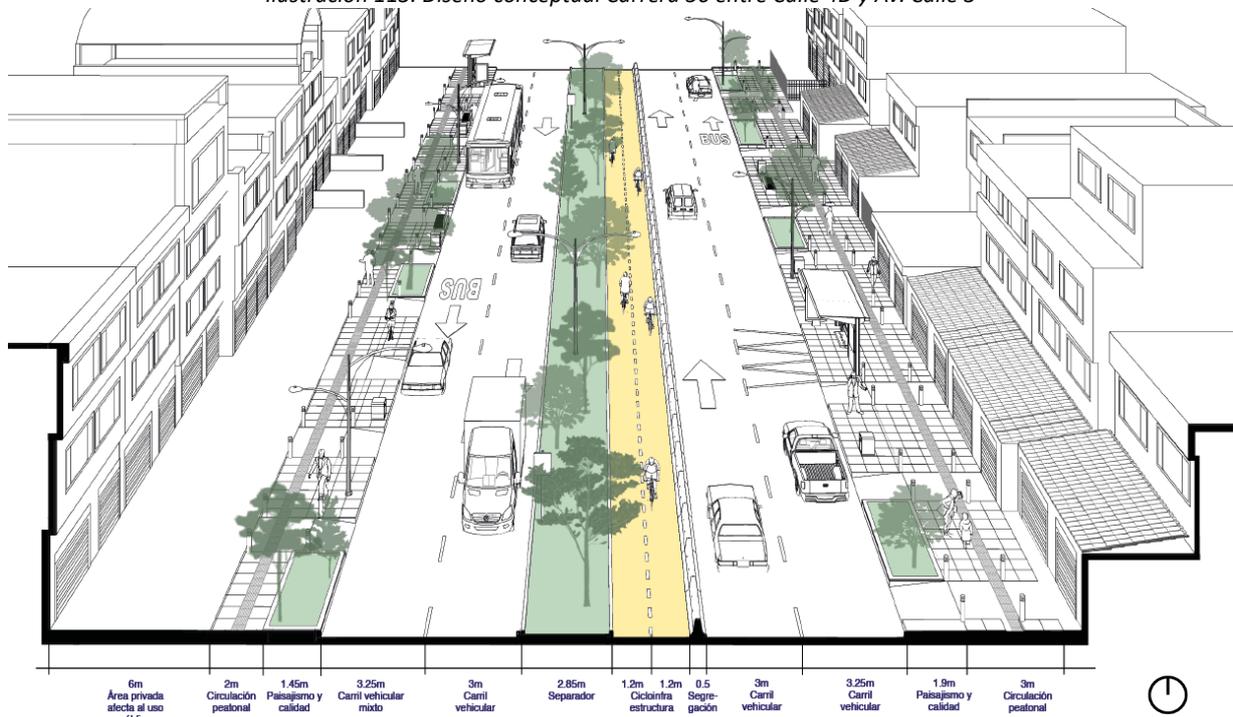
Ilustración 113. Diseño conceptual Carrera 50 entre Calle 4D y Av. Calle 3

1. **Calles completas:** Se modifica el perfil vial en este tramo al igual que la distribución de los diferentes modos. Se cambia el carril compartido bus – bici por una franja de ciclorruta bidireccional de 2,40 metros de ancho al costado oriental del separador, se propone delimitarlas con bordillos bajos que generen una mayor permeabilidad visual. Se proponen carriles bus en cada costado para aumentar la capacidad de las vías y mejorar los tiempos de viaje del transporte público. Adicionalmente, se propone la conectividad directa y continua de la circulación. Se promueve la multimodalidad, mejorando el espacio público para los peatones, las bicicletas y el transporte público.

2. **Franja de Circulación peatonal:** Se proponen franjas de circulación peatonal de 2 y 3 metros, libres de obstáculos, incorporando texturas en pavimento con señales podó táctiles alerta y guía, para la continuidad de circuitos y recorridos de los no videntes. Debido a la alta ocupación de vehículos mal parqueados en la franja peatonal, se propone dejar únicamente

ingresos a los predios con rampas, con bolardos bajos que impidan la invasión del espacio público.

3. **Seguridad:** Instalación de iluminación diferencial para peatones en las franjas de paisajismo, e iluminación central para los ciclistas y vehículos. Al ser esa zona con alta afluencia de peatones debido a sus equipamientos y su actividad en primer piso, se propone que sea un sector más iluminado.

4. **Franja de paisajismo y para la resiliencia urbana:** Este tramo, tiene en su recorrido, los paraderos identificados con las cenefas: 007A07 y 008A07. Estos paraderos, no tienen las condiciones de adecuación de los tapetes o zonas duras que están descritas en la Resolución 269 de 2020 “Paraderos accesibles para el transporte público, colectivo y masivo de pasajeros”. Se propone su inclusión en el listado de priorización para la intervención de estos, dando prioridad al paradero 007A07, el cual no cuenta con andén para acceso y descenso del transporte público. Por otra parte, se destinan 6.2 metros para una franja de paisaje continuo, distribuido en franjas de 1.45 y 1.9 metros de paisajismo lateral con plantación de individuos arbóreos de porte medio que permitan la visibilidad de los peatones y un separador de 2.85 metros de superficie blanda y arborización de porte alto. Para mejorar el ambiente urbano y para promover la renaturalización, se propone una franja blanda en las zonas donde no hay mobiliario urbano como paraderos y bancas o acceso a predios. Adicionalmente, se propone el soterramiento de cables que libera el paisaje urbano.

5. **Inclusión y permanencia en el lugar:** En este segmento se garantiza la accesibilidad a todos los usuarios, incluyendo los usuarios no videntes y los adultos mayores. Para los usuarios no videntes se proponen las guías podotáctiles y rampas accesibles para los adultos mayores, las sillas de ruedas, los coches, y los niños.

Las ilustraciones 112 y 113 presentan la propuesta de intervención para el segmento, en la *Ilustración 112* se presenta el perfil vial propuesto para cada uno de los modos de transporte, la *Ilustración 113* corresponde al diseño conceptual de la intervención sobre este teniendo en cuenta las particularidades del sector y los lineamientos previamente establecidos.

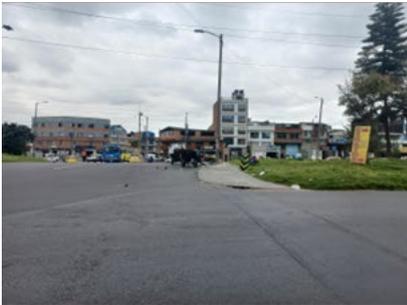
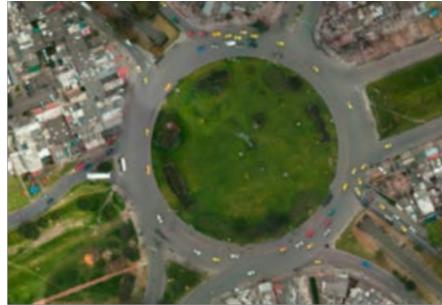
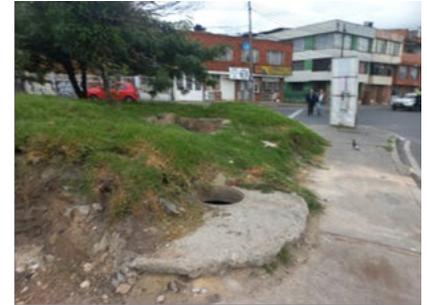
- Los espacios para peatones se encuentran en estado deficiente o son nulos.
- La señalización de la distribución vial se encuentra en estado deficiente, esto ha representado una gran problemática en temas de seguridad y accidentalidad vial.
- La carencia de iluminación adecuada, sumado a las amplias áreas verdes genera una alta percepción de inseguridad.
- La apropiación de espacios públicos dificulta la visualidad de los vehículos al momento de ingresar a la glorieta.

Izquierda: Cruces sin señalización. Centro: Foto aérea. Derecha: Estado deficiente de los andenes.

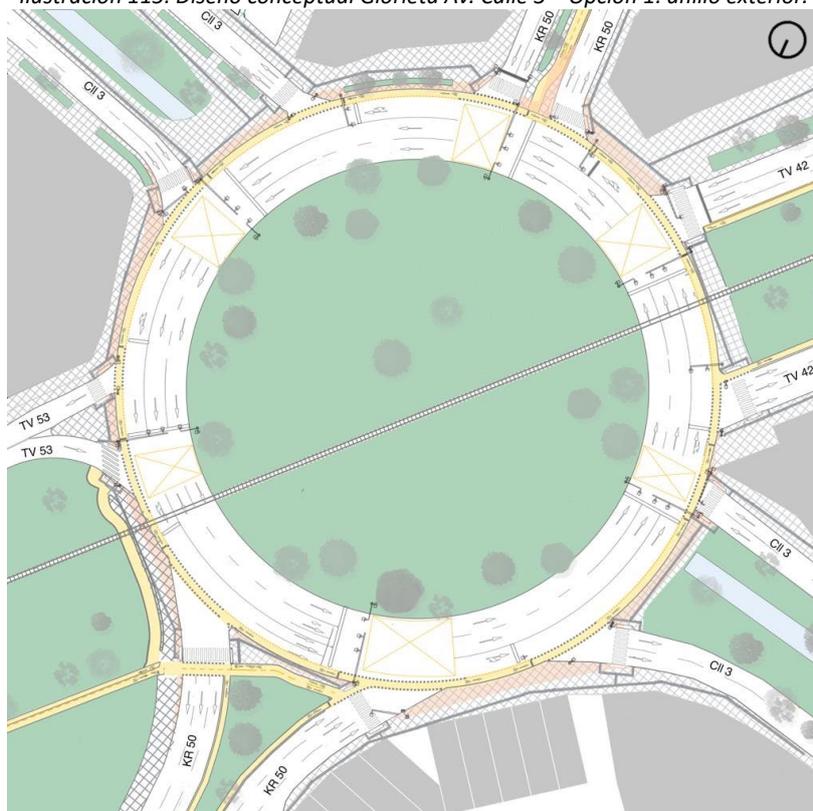
Ilustración 115. Diseño conceptual Glorieta Av. Calle 3 – Opción 1: anillo exterior.

La glorieta cuenta con un diámetro de 420 metros y un área aproximada a los 117.00 metros cuadrados. El diseño de la glorieta contempla tres carriles de tráfico mixto, en este punto la señalización horizontal es deficiente, por lo cual se pierde la distinción de los carriles generando conflicto entre los actores viales, tanto dentro de la glorieta como en las entradas viales. Por otra parte, los andenes no están debidamente delimitados generando caminos orgánicos, bahías de parqueo para comercio y caminos para ciclistas. Finalmente es importante resaltar que la apropiación de áreas privadas afectas al espacio público en los ingresos a la glorieta ha generado que los vehículos pierdan campo visual, aumentando así la posibilidad de siniestros viales.

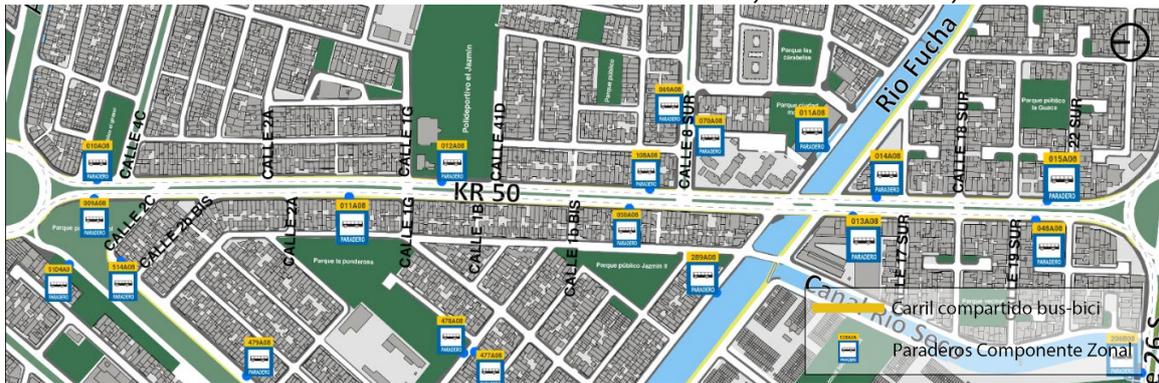
Ilustración 117. Planta actual Carrera 50 entre Av. Calle 3 y Av. Primera de Mayo.

Finalmente, es importante mencionar que, si bien el Artículo 154 del Decreto 555 de 2021 y la cartografía disponible de fuentes oficiales (Mapa referencia Bogotá 2023 – IDECA) consideran los carriles compartidos bus-bici como parte de la ciclo infraestructura de la ciudad, para la finalidad del desarrollo de este proyecto, se tomó la determinación de no tenerlos en cuenta debido al estado de la señalización y el riesgo que esto representa para los ciclistas.

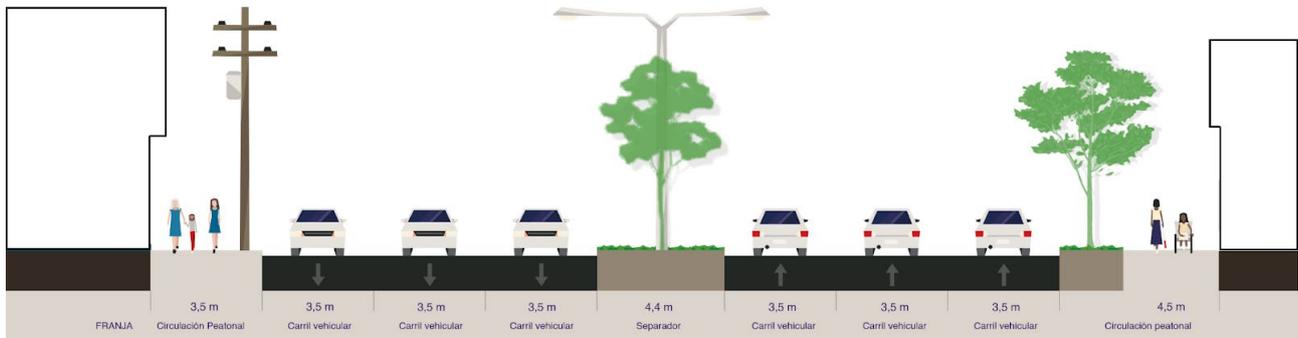
Ilustración 118. Perfil actual Carrera 50 entre Av. Calle 3 y Av. Primera de Mayo.

La distribución del perfil en este punto del segmento se grafica en la Ilustración 118 donde se evidencia que el perfil es de 33,4 metros y se divide de la siguiente manera: 63 % destinado al tráfico mixto, 24 % a la franja de circulación peatonal y el 13 % en la franja de amoblamiento y paisajismo.

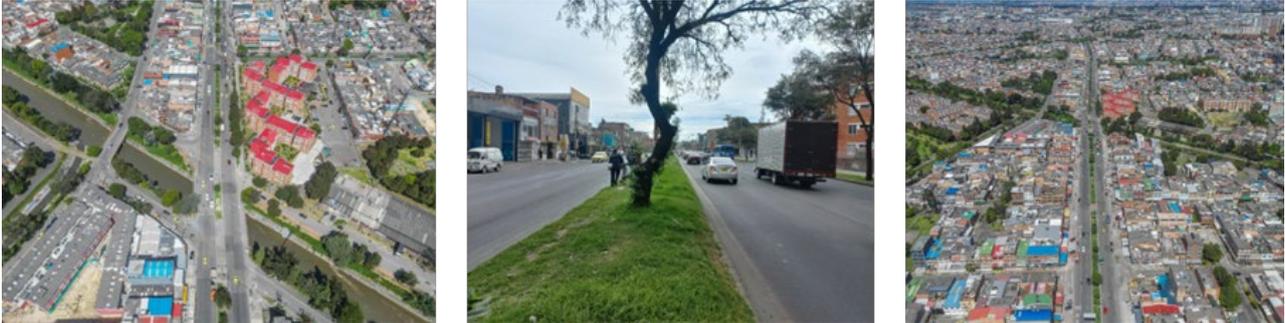
Ilustración 119. Fotos Carrera 50 entre Av. Calle 3 y Av. Primera de Mayo.

Izquierda: Imagen aérea Río Fucha. Centro: Estado actual del separador. Derecha: Imagen aérea del estado actual del segmento.

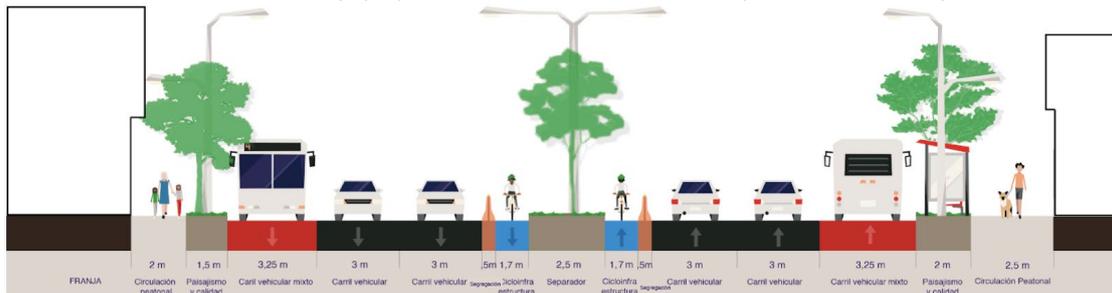
Ilustración 120. Perfil propuesto Carrera 50 entre Av. Calle 3 y Av. Primera de Mayo.

Las ilustraciones 120 y 121 presentan la propuesta de intervención para el segmento, en la *Ilustración 120* se presenta el perfil vial propuesto para cada uno de los modos de transporte, la *Ilustración 121* corresponde al diseño conceptual de la intervención sobre este teniendo en cuenta las particularidades del sector y los lineamientos previamente establecidos.

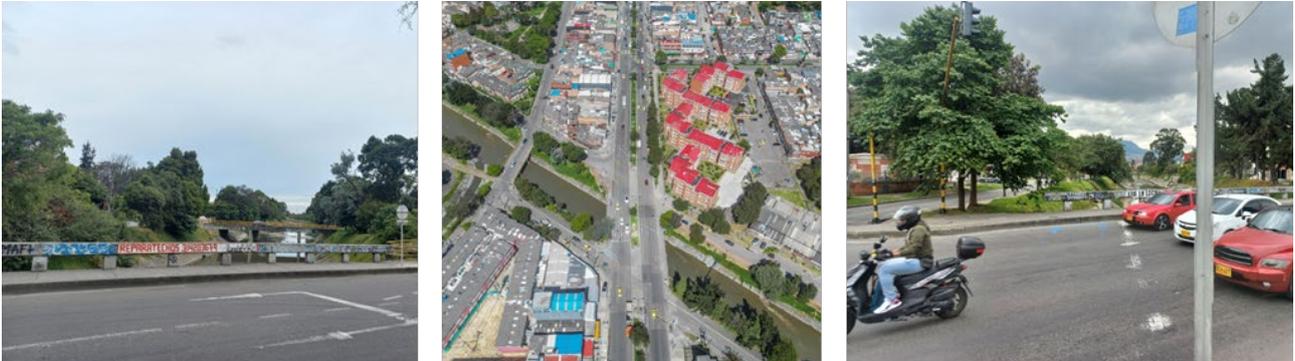
En la *Ilustración 124* se presentan algunos elementos fotográficos que puntualizan los hallazgos más relevantes del segmento.

*Ilustración 124. Fotos Carrera 50 entre Av. Calle 3 y Av. Primera de Mayo
 Izquierda: Espacios estrechos para peatones. Centro: Imagen aérea de la intersección con el Río Fucha. Derecha: Carencia de
 señalización horizontal.*

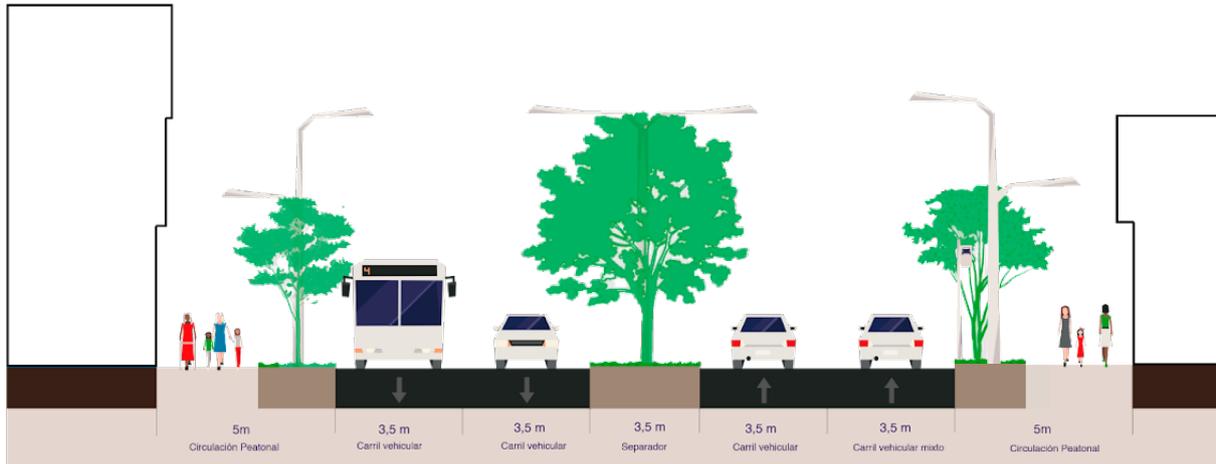
Ilustración 129. Perfil actual Carrera 50 entre Av. Primera de Mayo y Calle 37a Sur

La distribución del perfil en este punto del segmento se grafica en la *Ilustración 129*, donde se evidencia que el perfil es de 29 metros y se divide de la siguiente manera: 44 % destinado al tráfico mixto, 35 % a la franja de circulación peatonal y el 21 % en la franja de amoblamiento y paisajismo. La ilustración 55 representa la distribución modal del perfil de este segmento.

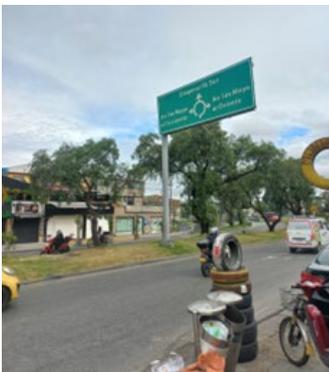
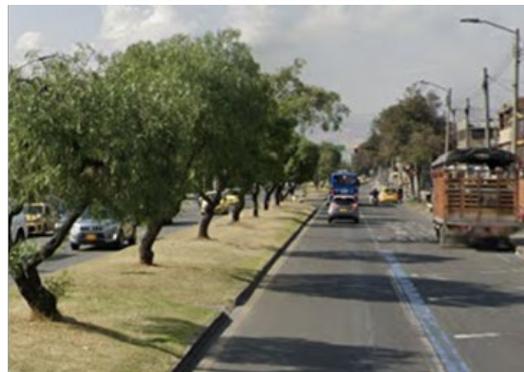
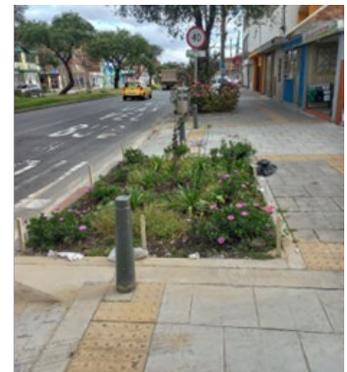
Ilustración 130. Fotos Carrera 50 entre Av. Primera de Mayo y Calle 37a Sur

- Se observa una intervención reciente del IDU sobre los andenes del corredor, sin embargo, esta intervención no fue realizada en la totalidad del segmento.
- En aquellos puntos donde no fue intervenido el andén, se evidencia una infraestructura deficiente que dificulta la circulación peatonal.
- El comercio genera ocupaciones momentáneas sobre el andén

Izquierda: Señal vertical en separador central. Centro: Distribución del perfil vial. Derecha: Intervención reciente por parte del IDU sobre los andenes del corredor.

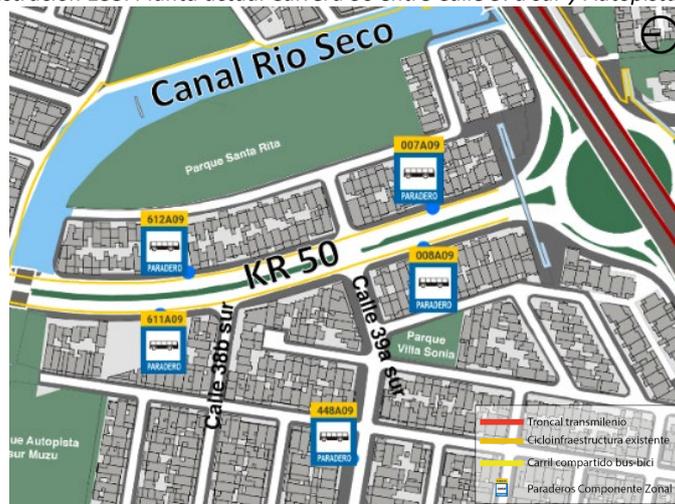
Ilustración 133. Planta actual Carrera 50 entre Calle 37a sur y Autopista Sur

Finalmente, es importante mencionar que, si bien el Artículo 154 del Decreto 555 de 2021 y la cartografía disponible de fuentes oficiales (Mapa referencia Bogotá 2023 – IDECA) consideran los carriles compartidos bus-bici como parte de la ciclo infraestructura de la ciudad, para la finalidad del desarrollo de este proyecto, se tomó la determinación de no tenerlos en cuenta debido al estado de la señalización y el riesgo que esto representa para los ciclistas.

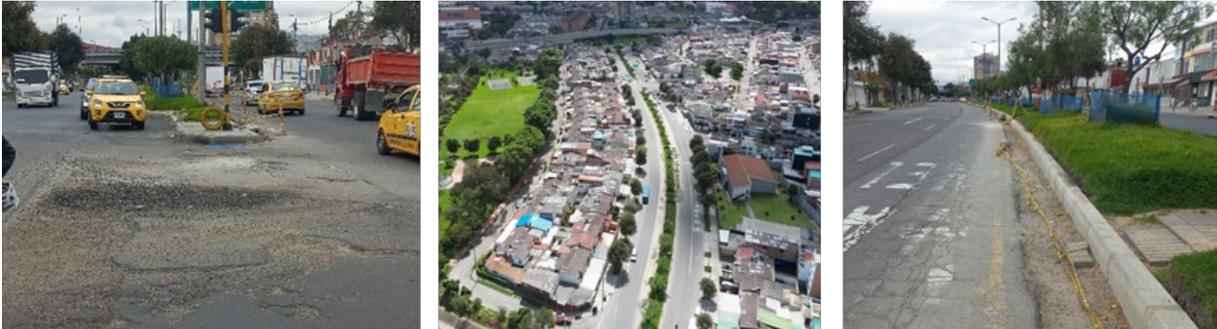
Ilustración 135. Fotos Carrera 50 entre Calle 37a sur y Autopista Sur

Izquierda: Estado malla vial (calle 39a sur). Centro: Imagen área. Derecha: Registro del recorte realizado al separador central.

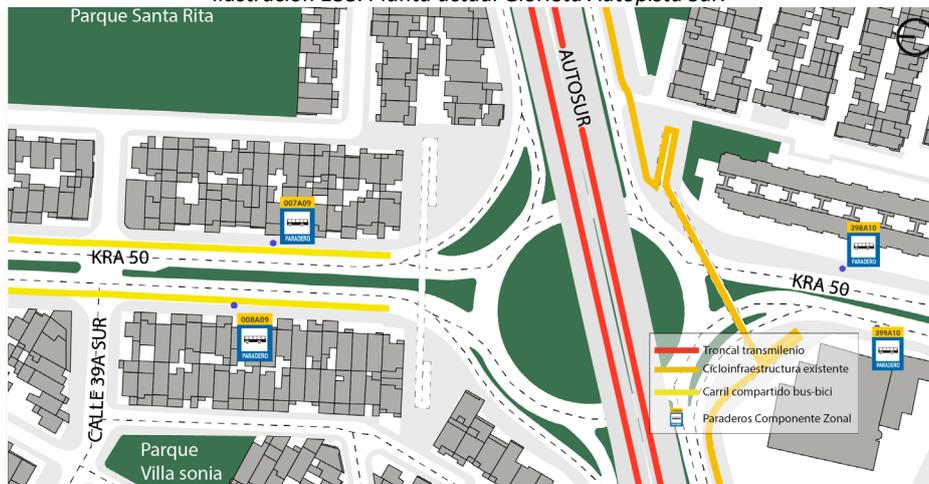
Ilustración 138. Planta actual Glorieta Autopista Sur.

- La señalización para los cruces vehiculares se encuentra en mal estado.
- No hay conexión peatonal con el sistema de transporte masivo.
- Se observa una intervención reciente por parte del IDU para mejorar los cruces peatonales y de ciclistas previo al ingreso en la glorieta.
- El giro izquierdo a la altura de la calle 39a sur presenta deficiencias en la infraestructura, tanto peatonal como vehicular.

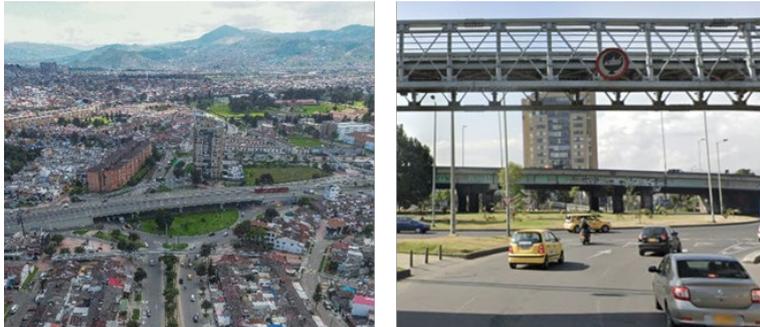
Ilustración 139. Fotos Glorieta Autopista Sur

Izquierda: Imagen aérea del estado actual de la glorieta. Derecha: Ingreso a la glorieta AK 50 con Autopista Sur (norte – sur).

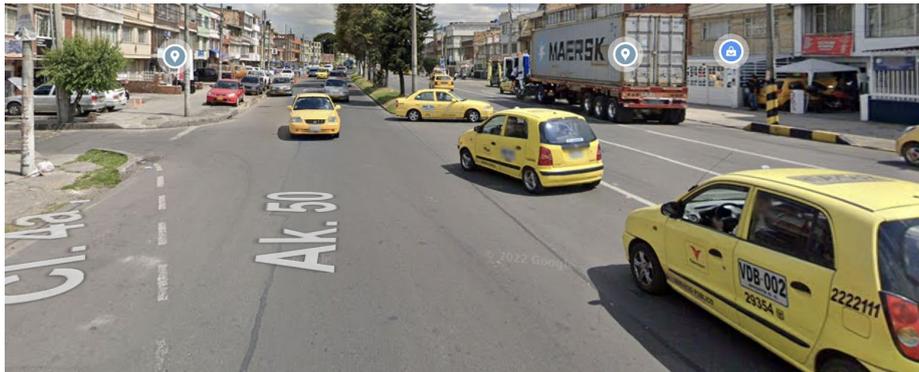
Ilustración 141. Cruce Calle 4A

Actualmente, los vehículos que transitan en sentido sur-norte por la carrera 50 y que requieren girar hacia el occidente por la calle 4ª, realizan este giro sin contar con elementos de regulación (semáforos), al igual que los vehículos provenientes de la calle 4A en sentido occidente-oriente y que requieran tomar la carrera 50 al norte. Esta situación, genera conflictos entre los diferentes flujos vehiculares y vulnerabilidad para peatones y ciclistas, como se observa la siguiente *Ilustración 141*.

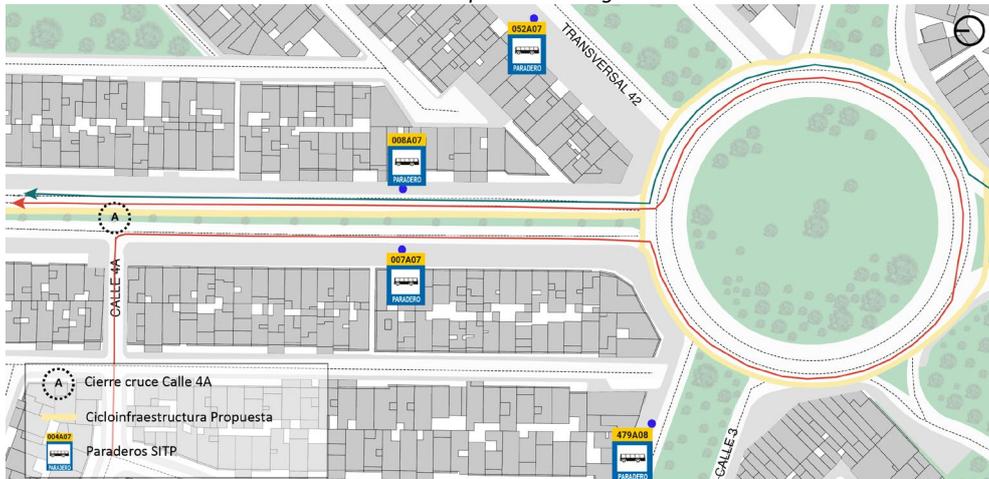
Ilustración 142. Propuesta cierre giro Calle 4A

Para solucionar las condiciones previamente mencionadas, el diseño conceptual propone dar continuidad al separador central de la carrera 50. En la *Ilustración 142* se detalla la propuesta y se describen los desvíos que debe seguir el tráfico mixto por este cierre. Si bien actualmente no existe una regulación para el paso peatonal en esta zona, entendiendo las dinámicas barriales y la conexión que podría existir entre ambos costados de la Carrera 50, al generar el cierre de este punto, los peatones se verían obligados a utilizar el cruce semafórico que se encuentra 200m al norte en la calle 4F.

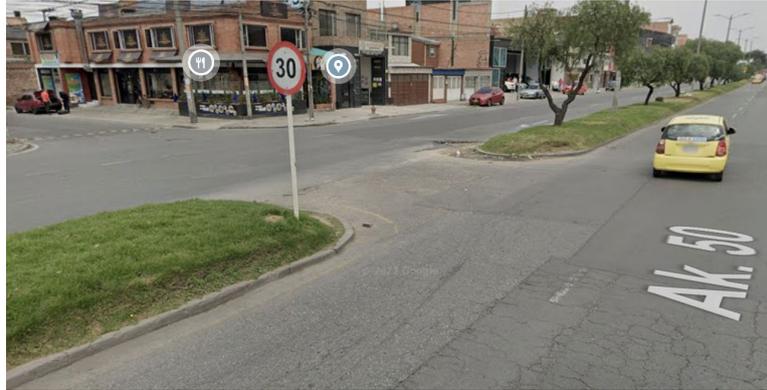
Ilustración 143. Cruce calle 1B

Actualmente, los vehículos que transitan en sentido oriente-occidente por la calle 1B que requieren girar al norte por la carrera 50, realizan este giro sin elementos de regulación (semáforos), al igual que los vehículos provenientes de la carrera 50 en sentido sur-norte, que requieran tomar la calle 1B al occidente. La ausencia de regulación genera conflictos entre los diferentes flujos vehiculares y condiciones de vulnerabilidad para peatones, como se observa en la *Ilustración 143*.

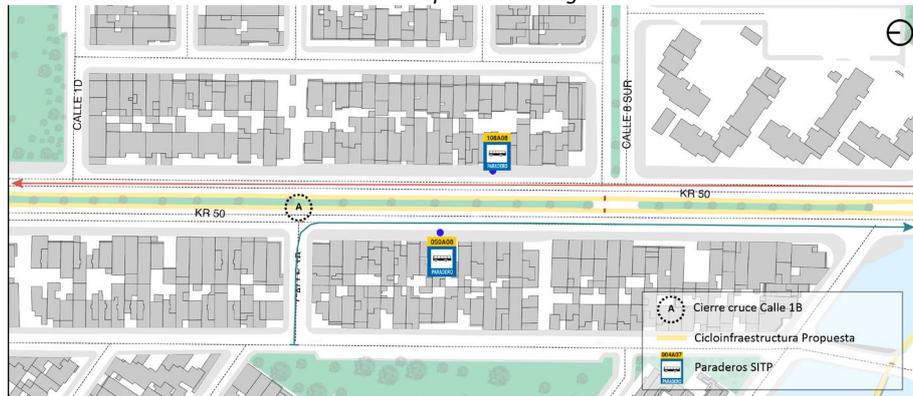
Ilustración 144. Propuesta cierre giro Calle 1B

Para solucionar esta situación, el diseño conceptual propone la continuidad del separador central de la carrera 50. En la *Ilustración 144*, se detalla la propuesta y se hace mención sobre los desvíos para tráfico mixto causados por este cierre. Si bien actualmente no existe una regulación para el paso peatonal en esta zona, entendiendo las dinámicas barriales y la conexión que podría existir entre ambos costados de la Carrera 50, al generar el cierre de este punto, los peatones se verían obligados a utilizar el cruce semafórico que se encuentra 140m al sur en la calle 8 sur.

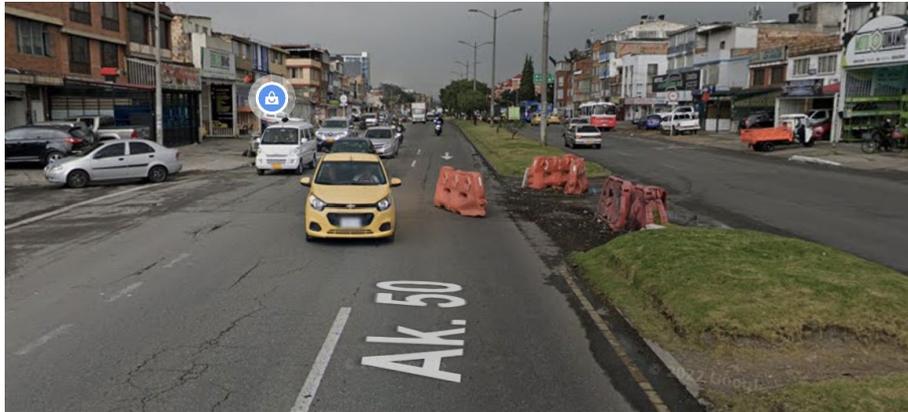
Ilustración 145. Cruce Calle 18sur

A pesar del cierre establecido por la Secretaría Distrital de Movilidad con maletines en este punto, los vehículos que transitan sobre carrera 50 y calle 18 sur, pueden realizar los giros debido a que este tipo de barrera es desplazado con facilidad. Esta situación genera conflictos entre los diferentes flujos vehiculares, la obstrucción de carriles viales por parte de los maletines mal acomodados y genera condiciones de riesgos para los diferentes actores viales, como se observa en la *Ilustración 145*.

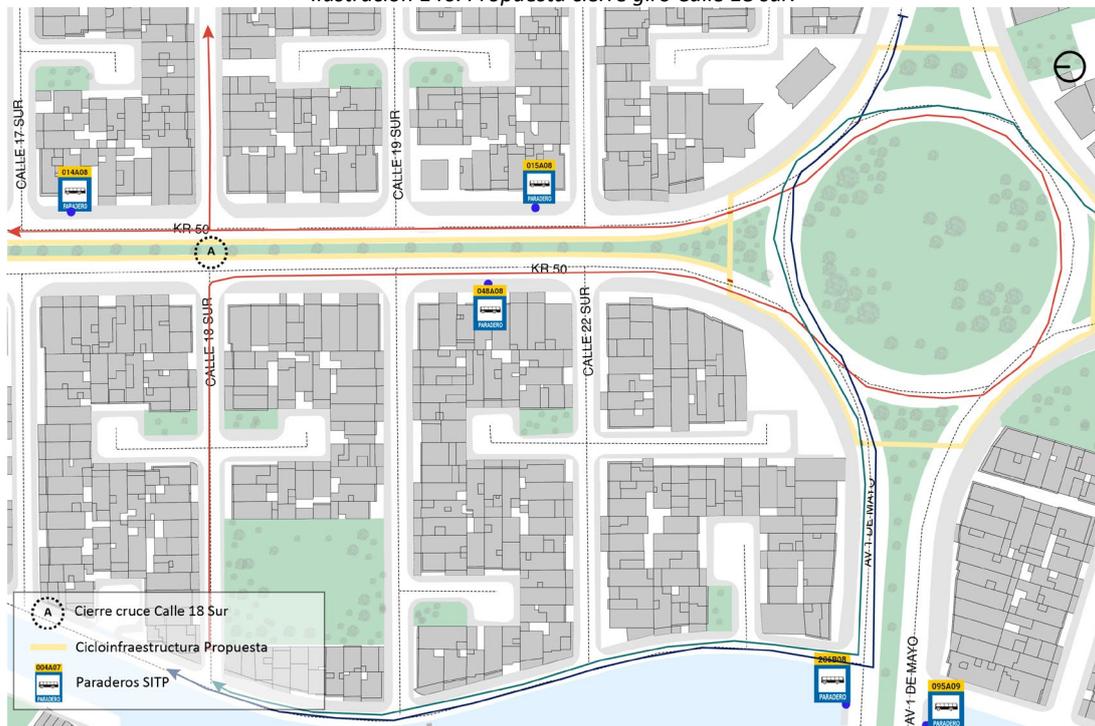
Ilustración 146. Propuesta cierre giro Calle 18 sur.

Para solucionar las condiciones previamente mencionadas, el diseño conceptual propone dar continuidad al separador central de la carrera 50. En la *Ilustración 146* se detalla la propuesta y se hace mención sobre los desvíos que debe seguir el tráfico mixto, por este cierre. Si bien actualmente no existe una regulación para el paso peatonal en esta zona, entendiendo las dinámicas barriales y la conexión que podría existir entre ambos costados de la Carrera 50, al generar el cierre de este punto, los peatones se verían obligados a utilizar el cruce semafórico que se encuentra 180m al norte en la Diagonal 16 sur.

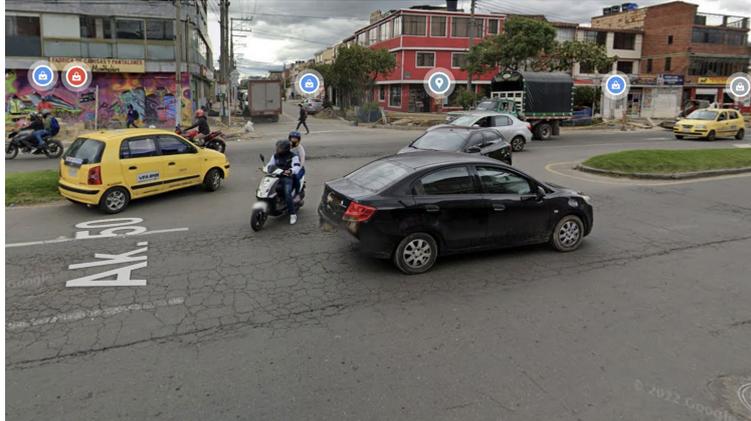
Ilustración 147. Cruce Calle 28B sur

La actividad comercial predominante en este segmento, sumado al parqueo irregular en vía y la carencia de señalización que regule los flujos vehiculares en este cruce; genera un bloqueo en el cruce y dificulta la movilidad continua de los diferentes actores viales, como se observa en la *Ilustración 147*.
