UK PACT: Plan integral y hoja de ruta para una movilidad sostenible en Bogotá-región durante y después del COVID-19

Producto 2:

Diagnóstico y propuesta para mejorar la accesibilidad de peatones y ciclistas en la Carrera 50.

14/06/2023

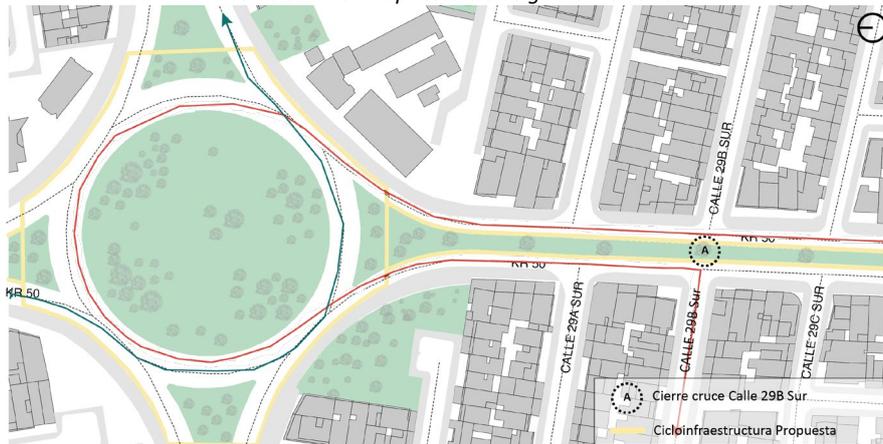
Ilustración 148. Propuesta cierre giro Calle 29B Sur

Para solucionar las condiciones previamente mencionadas, el diseño conceptual incluyó una intervención que dé continuidad al separador central de la carrera 50. En la *Ilustración 148* se detalla la propuesta y se mencionan los desvíos que debe seguir el tráfico mixto por este cierre. Si bien actualmente no existe una regulación para el paso peatonal en esta zona, entendiendo las dinámicas barriales y la conexión que podría existir entre ambos costados de la Carrera 50, al generar el cierre de este punto, los peatones se verían obligados a utilizar el cruce semafórico que se encuentra 250m al sur en la Calle 33 sur.

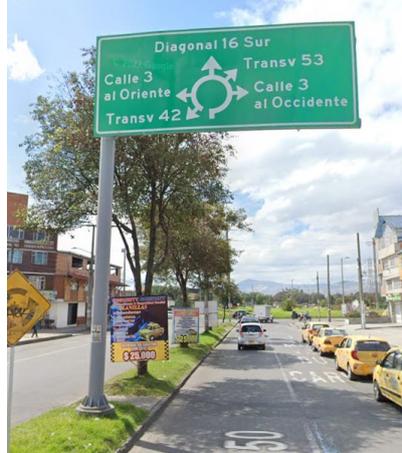
Ilustración 150. Señal Vertical (Norte) Glorieta Av. calle 3

Esta señal vertical tipo SI – 05B, se encuentra ubicada aproximadamente a 58 metros antes del ingreso a la glorieta de la Av. calle 3, esta tiene la función de informar a los actores viales que van a realizar el ingreso a la glorieta en sentido norte-sur sobre las diferentes opciones de dirección y conexiones viales que pueden tomar al momento de incorporarse a la glorieta, como se observa en la *Ilustración 150*.

La señal vertical se encuentra ubicada en el separador central, el cual cuenta hoy con un ancho de 3,0 metros y en la propuesta de intervención para el segmento 5 del tramo 2 se propone una reducción a un ancho de 2,85 metros. Esta modificación implica, el desplazamiento de la señal hacia el costado oriental del nuevo separador, de esta forma se garantiza un mínimo de separación de 25 centímetros del borde de vía a cada costado del separador.

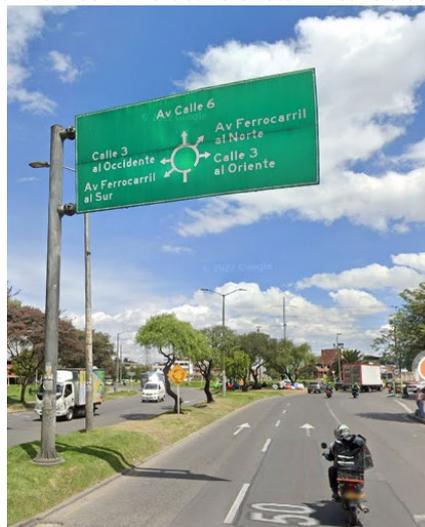
Ilustración 151. Señal Vertical Glorieta Av. calle 3 Sentido S-N

Esta señal vertical tipo SI – 05B, se encuentra ubicada aproximadamente, 66 metros antes del ingreso a la glorieta de la Av. Calle 3. Tiene la función de informar a los actores viales en sentido sur-norte, que van a realizar el ingreso a la glorieta, las diferentes opciones de dirección y conexiones viales que pueden tomar al momento de incorporarse a la glorieta.

Esta señal vertical se encuentra ubicada en el separador central que hoy tiene un ancho cercano a los 3,5 metros. Con la intervención propuesta para el segmento 2 del tramo 3, este separador reduce

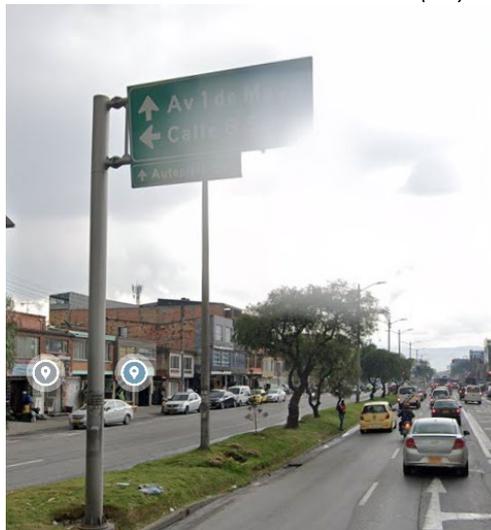
Ilustración 152. Señal Vertical Calle 1B (sur)

Esta señal vertical tipo SI – 05B, se encuentra ubicada aproximadamente a 40 metros después de la salida de la glorieta de la AC. 3 en sentido norte – sur por la carrera 50. Esta tiene la función de informar a los diferentes actores viales sobre las diferentes opciones de dirección y conexiones viales que pueden tomar luego de salir de la glorieta.

Esta señal vertical se encuentra ubicada en el separador central que hoy tiene un ancho cercano a los 3 metros. Luego de la intervención propuesta para el segmento 2 del tramo 3, este separador tendrá un ancho de 2,5 metros, lo cual indica que la señal vertical deberá ser desplazada hacia el oriente del nuevo separador de la carrera 50 para garantizar un mínimo de 25 centímetros al borde de vía en cada costado.

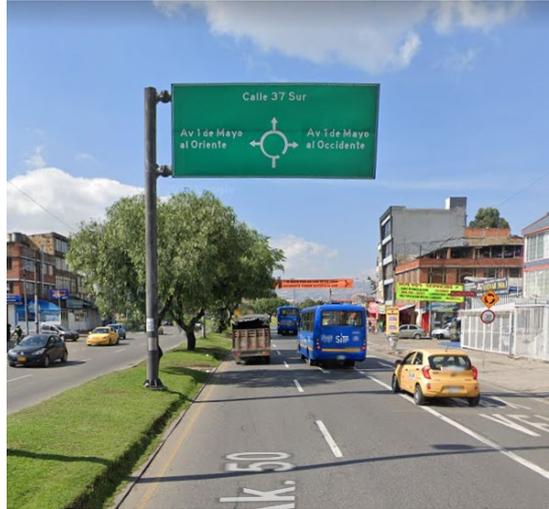
Ilustración 153. Señal Vertical Glorieta Av. primero de Mayo (Norte)

En este punto se encontraron dos señales horizontales, la primera señal vertical tipo SI – 05B, se encuentra ubicada a 110 metros de la Av. Primero de Mayo y tiene la función de informar a los actores viales que van a realizar el ingreso a la glorieta en sentido norte – sur, sobre las diferentes opciones de dirección que pueden tomar al momento de incorporarse a la glorieta. La segunda señal vertical corresponde al tipo SI-05, la cual se ubica aproximadamente a 155 metros antes de la glorieta de la Av. Primero de Mayo.

La primer señal vertical se encuentra ubicada en el separador central y cuenta con un ancho cercano a los 4 metros. Luego de la intervención propuesta para el segmento 2 del tramo 3, este separador tendrá un ancho cercano a los 3 metros, lo cual indica que la señal vertical deberá ser desplazada hacia el costado oriental del mismo separador para garantizar un mínimo de 25 centímetros al borde de vía en cada costado del separador. La segunda señal, debido a la propuesta del cierre del giro de la calle 18 sur, puede ser removida para liberar espacio en el separador central.

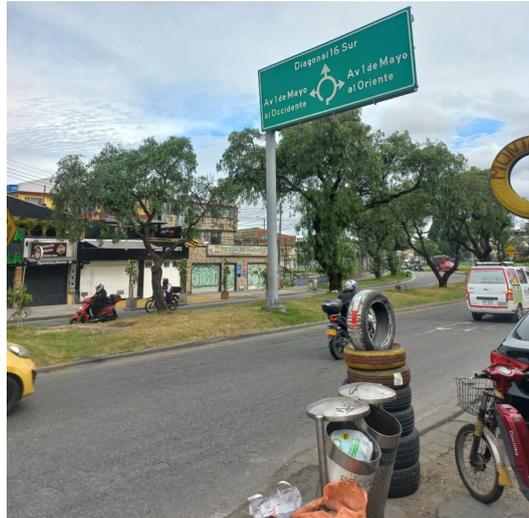
Ilustración 155. Señal Vertical Glorieta Av. primero de Mayo (Sur)

Esta señal vertical tipo SI – 05B, se encuentra ubicada a 50 metros previo al ingreso de la glorieta de la Av. Primero de Mayo. Esta tiene la función de informar a los actores viales que van a realizar el ingreso a la glorieta en sentido sur – norte sobre las diferentes opciones de dirección que pueden tomar al momento de incorporarse a la glorieta.

Esta señal vertical se encuentra ubicada en el separador central y tiene un ancho cercano a los 6 metros. Si bien la propuesta del segmento 1, tramo 4, implica una reducción en el ancho del separador, esta señal puede desplazarse aproximadamente 22 metros hacia el área verde en las entradas a la glorieta de la Av. Primero de Mayo, con esto se garantiza un mínimo de 25 centímetros al borde de vía en cada costado.

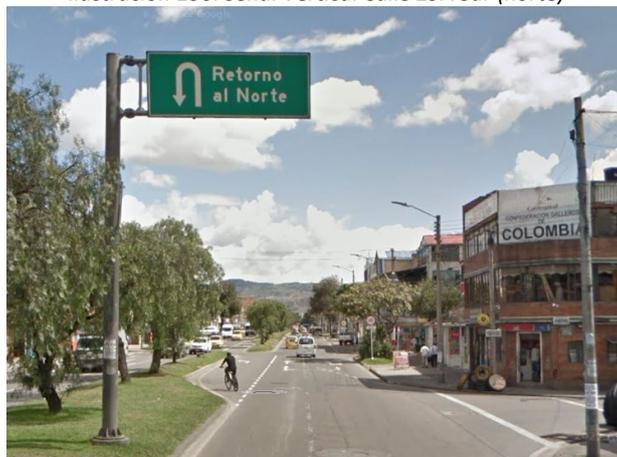
Ilustración 156. Señal Vertical Calle 29A Sur (norte)

Esta señal vertical tipo SI-05 se encuentra ubicada a aproximadamente, 88 metros luego de la salida de la glorieta de la Av. Primero de Mayo en sentido norte – sur. Esta tiene la función de informar a los actores viales la presencia de un retorno al norte, para tomar de nuevo la carrera 50 o la Av. Primero de Mayo al oriente.

Debido a que la propuesta plantea el cierre del giro de la calle 29B sur, se propone la remoción de esta señal vertical para liberar espacio en el separador central.

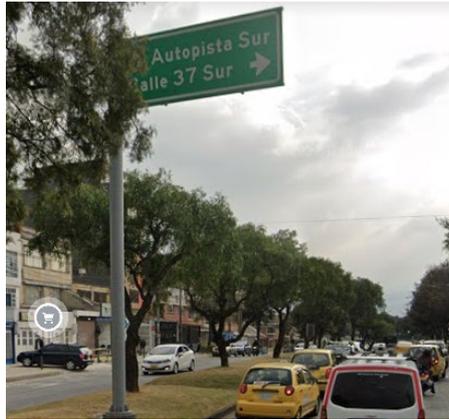
Ilustración 157. Señal Vertical calle 33 Sur

Esta señal vertical tipo SI – 05B, se encuentra ubicada a 80 metros de la calle 33 sur. Esta tiene la función de informar a los actores viales que van a continuar por la carrera 50 en sentido norte – sur, las diferentes opciones de dirección que pueden tomar al momento de continuar por esta carrera.

Esta señal vertical se encuentra ubicada en el separador central que tiene un ancho cercano a los 6 metros. Luego de la intervención propuesta para el segmento 1 del tramo 4, este separador pasará a tener un ancho cercano a los 2 metros. Lo cual indica que la señal vertical deberá ser desplazada hacia el costado oriental del separador central para garantizar un mínimo de 25 centímetros al borde de vía en cada costado.

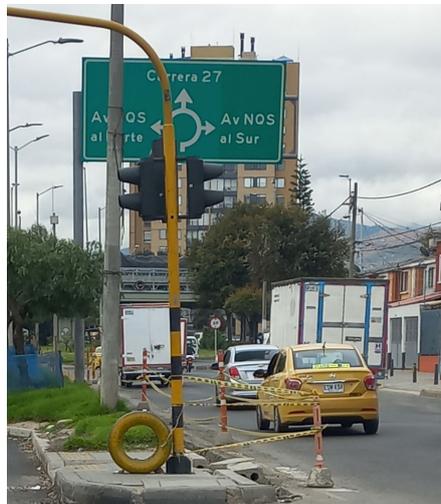
Ilustración 158. Señal Vertical calle 39ª Sur

Esta señal vertical tipo SI – 05B, se encuentra ubicada a 30 metros al sur del cruce de la calle 39A sur. Esta tiene la función de informar a los actores viales que van a continuar por la carrera 50 al sur, las diferentes opciones de dirección que pueden tomar al continuar por esta carrera.

Esta señal vertical se encuentra ubicada en el separador central que tiene un ancho cercano a los 5 metros. Luego de la intervención propuesta para el segmento 2 del tramo 4, este separador pasará a tener un ancho cercano a los 2 metros. Lo cual implica, que la señal vertical deberá ser desplazada hacia el costado oriental del separador central garantizando un mínimo de 25 centímetros al borde de vía en cada costado.
